# CONSERVACIÓN DE SUELOS Y AGUAS

Disciplina de Suelos

## CONSERVACIÓN DE SUELOS Y AGUAS

### AGUA PARA UNA CAFICULTURA SOSTENIBLE

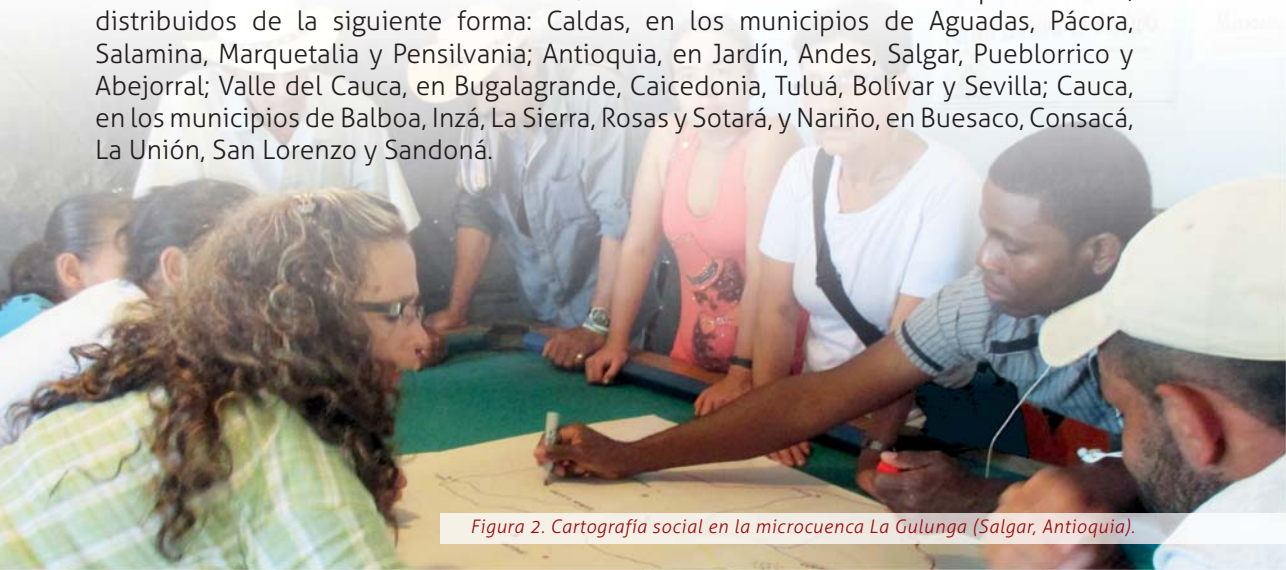
Figura 2. Cartografía social en la microcuenca La Gulunga (Salgar, Antioquia).

**Cartografía social:** en un trabajo por grupos veredales la comunidad dibujó la microcuenca y en estos mapas plasmaron los elementos más representativos de esta e identificaron las zonas donde se habían presentado problemas por movimientos masales y erosión hídrica superficial (Figura 2).

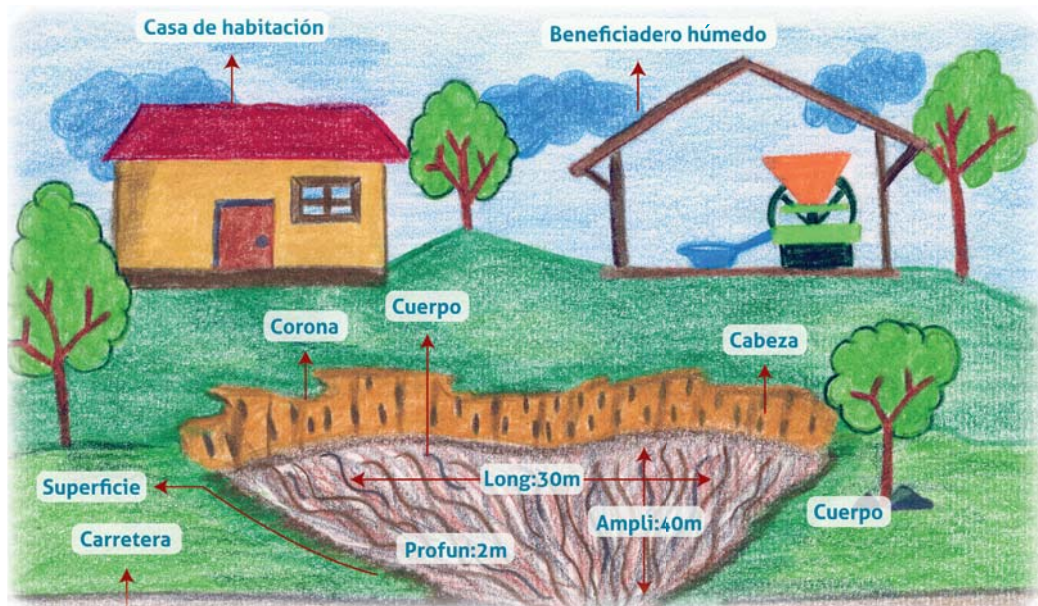
Figura 5. Esquema de un deslizamiento realizado por el técnico GIA en compañía de la comunidad, para la microcuenca La Chorrera, en el municipio de Inzá, Cauca.

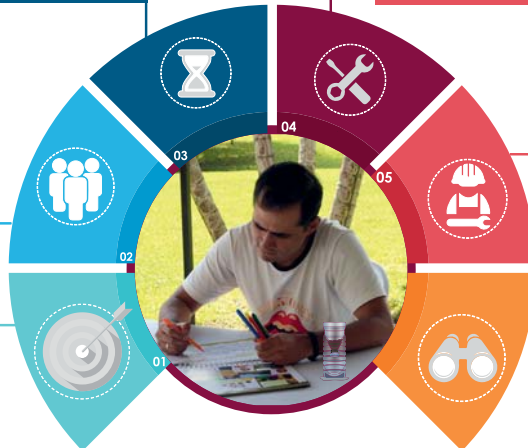
- \* Tomar las botellas de plástico cortándolas con tijeras por el medio.
- \* Utilizar la parte de la boca de la botella como un embudo, y el fondo de este como soporte y recipiente.
- \* Sujetar bien la muselina (tela) con una banda elástica al final de cada embudo.

En la actividad de infiltración se puede observar en cada uno de los embudos los diferentes tipos de suelos, los cuales funcionan como un filtro, donde el suelo retiene y permite el paso del agua a través de su perfil de suelo.

Figura 7. Ejemplo de la Guía de conservación de suelos y aguas.

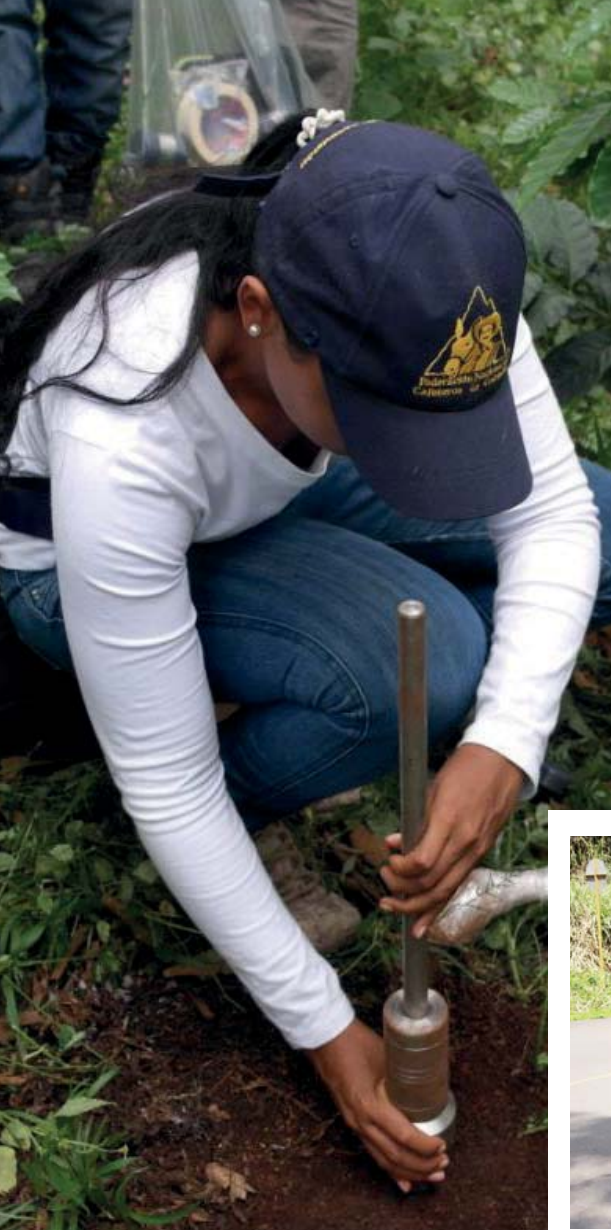
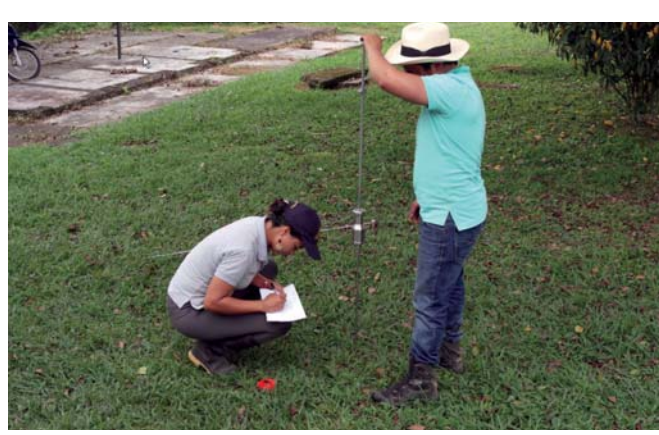
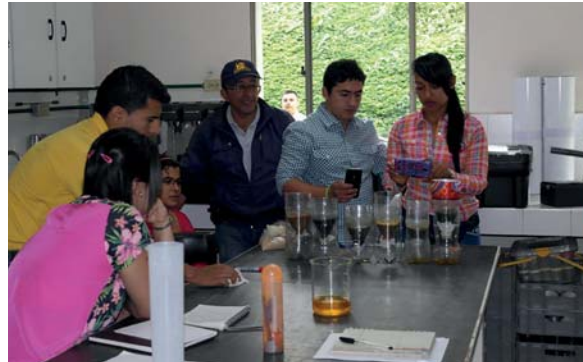
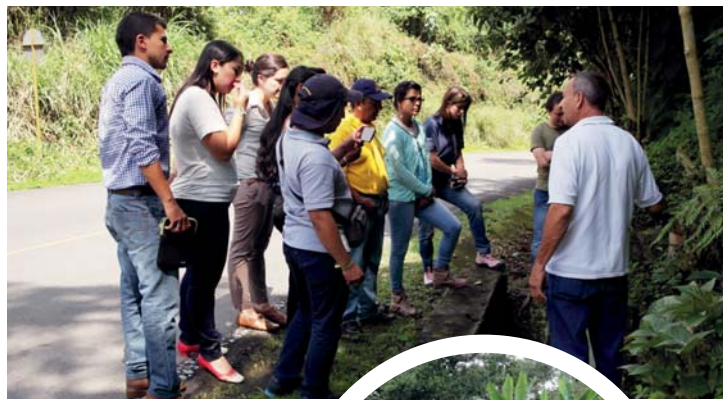
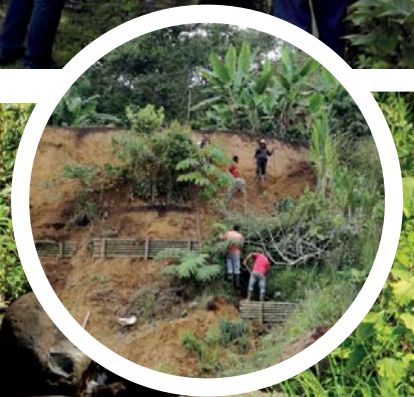
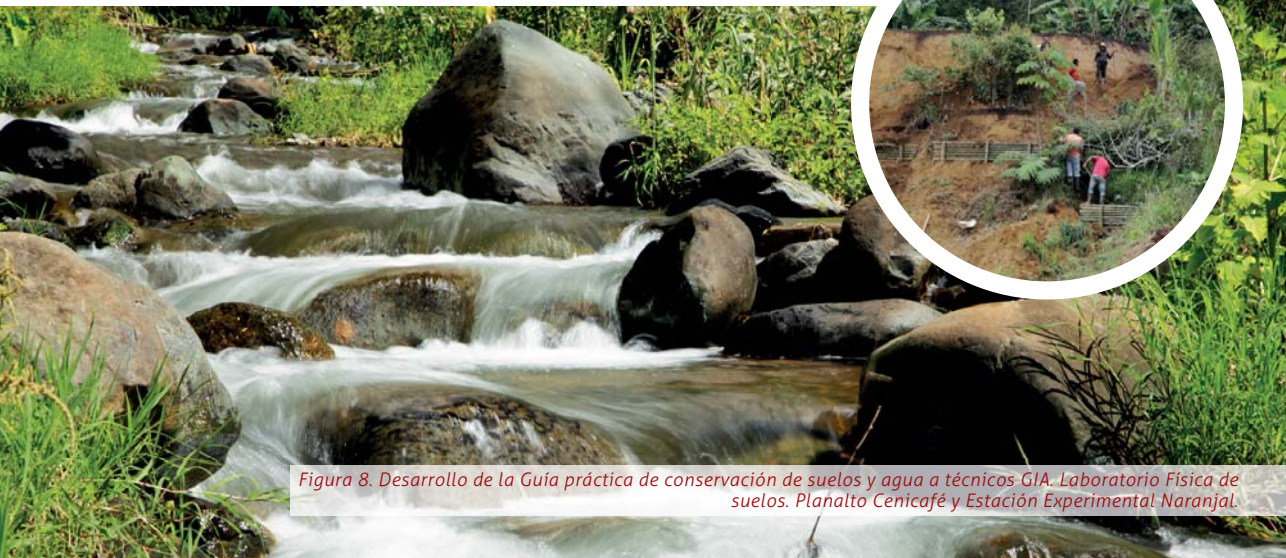
Figura 8. Desarrollo de la Guía práctica de conservación de suelos y agua a técnicos-GIA. Laboratorio Física de suelos. Planalto Cenicafé y Estación Experimental Naranjal.

La guía fue utilizada como material de trabajo educativo y fue difundida en jornadas de capacitación a los técnicos GIA (Figura 8).

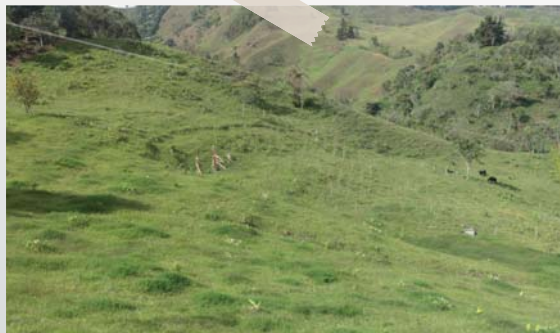
El diseño se elaboró en la microcuenca río Platanares, donde el potrero y la vivienda fueron afectados por un movimiento masal tipo planar, generado por mal manejo de agua lluvia y de escorrentía, el punto a intervenir presentaba un área de 21.749 m<sup>2</sup>, longitud de grieta de 140 m y pendiente original de 8° (Figura 10).

Figura 10. Movimiento masal en el municipio de Bolívar.

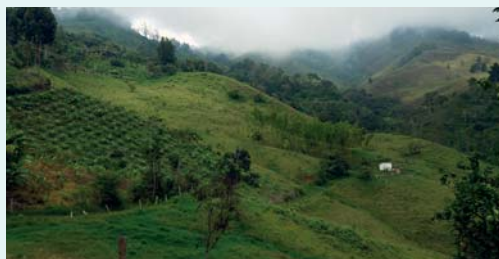
Figura 12. Antes de la implementación.

La ejecución de las obras estuvo a cargo de los promotores de desarrollo rural del Proyecto del Comité Departamental de Cafeteros del Valle del Cauca, quienes por medio de un contratista capacitado por Cenicafé, realizaron la intervención con mano de obra de la comunidad. La implementación con los filtros vivos con soporte y los trinchos con vertedero pueden observarse en las Figuras 12 a 15.

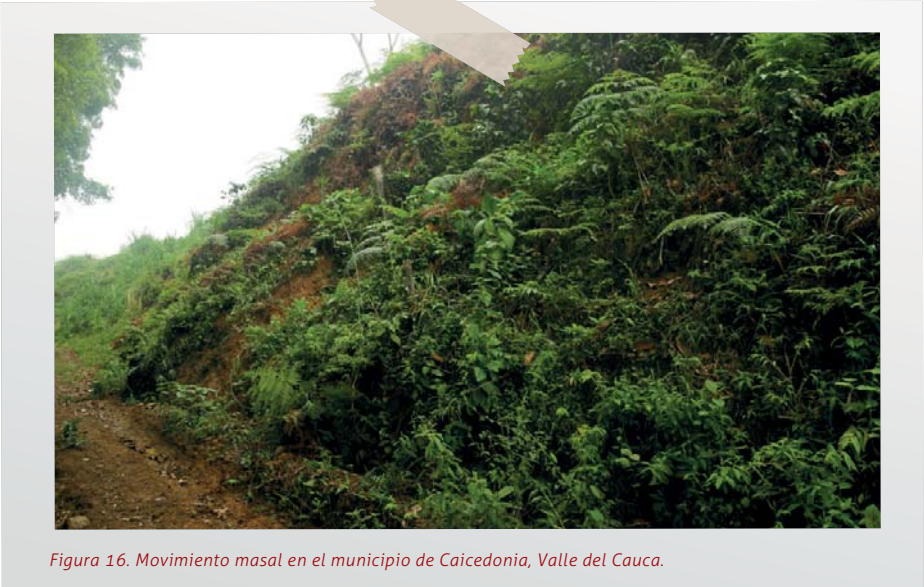
El diseño se elaboró en la microcuenca río Barragán. El sitio productivo de café fue afectado por un movimiento masal, tipo planar, generado por mal manejo de aguas de escorrentía. El punto a intervenir presentó un área de 70 m<sup>2</sup>, amplitud de 3 m, longitud de 6 m, pendiente original de 30° y pendiente resultante de 35° (Figura 16).

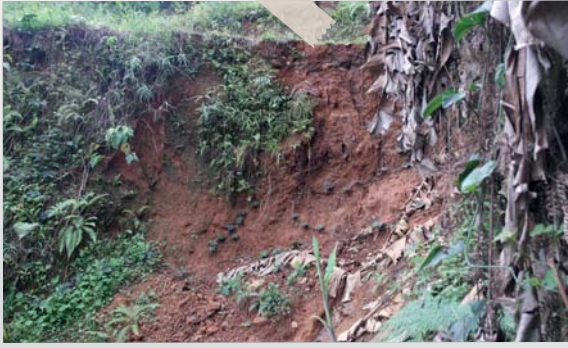
Figura 18. Movimiento masal en el municipio de Sevilla, Valle del Cauca.

El diseño se elaboró en la microcuenca río San Marcos. El sitio productivo de café y la carretera interna de la finca fueron afectados por un movimiento masal, tipo planar, generado por agua de escorrentía y subterránea, el punto a intervenir presentaba un área de 36 m<sup>2</sup>, amplitud de 9 m, longitud de 9 m, pendiente original de 30° y pendiente resultante de 45° (Figura 18).

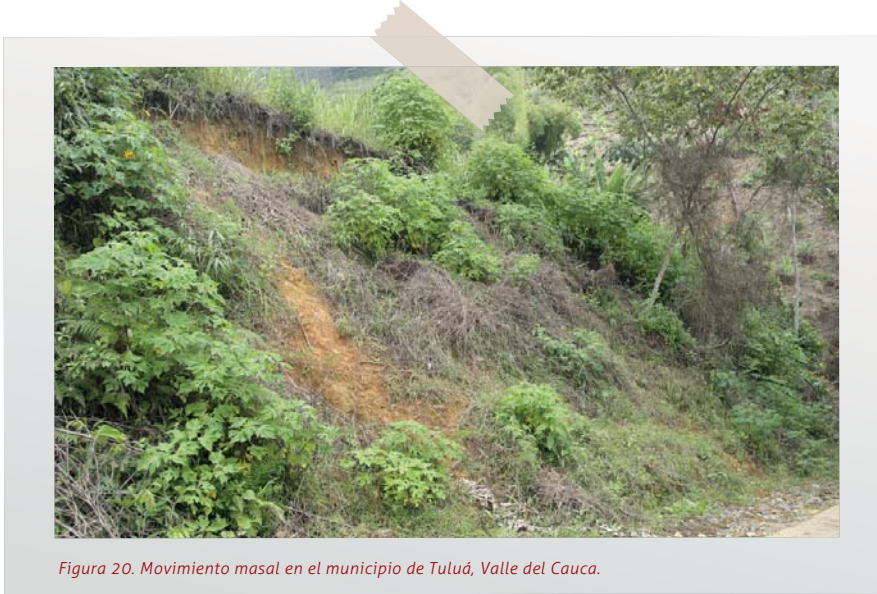
El diseño se elaboró en la microcuenca río Bugalagrande. El sitio productivo de café fue afectado por un movimiento masal, tipo planar, generado por mal manejo de aguas de escorrentía. El punto a intervenir presentaba un área de 82 m<sup>2</sup>, amplitud de 24 m, longitud de 4 m, pendiente original de 25° y pendiente resultante de 35° (Figura 20).

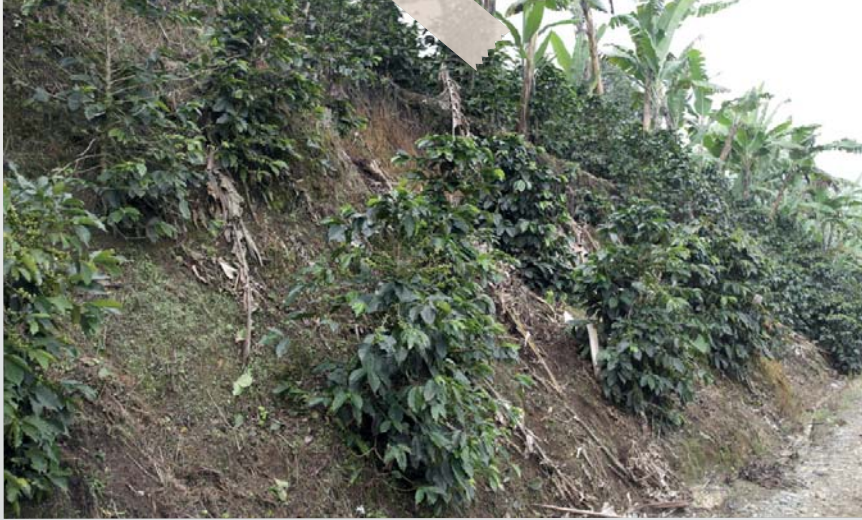
Figura 22. Movimiento masal en el municipio de Bugalagrande, Valle del Cauca.

El diseño se elaboró en la microcuenca río La Paila. El sitio productivo de café, carretera y fuente hídrica fueron afectados por un movimiento masal tipo planar, generado por agua de escorrentía. El punto a intervenir presentaba un área de 178 m<sup>2</sup>, amplitud de 9 m, longitud de 9 m, pendiente original de 25° y pendiente resultante de 30° (Figura 22).

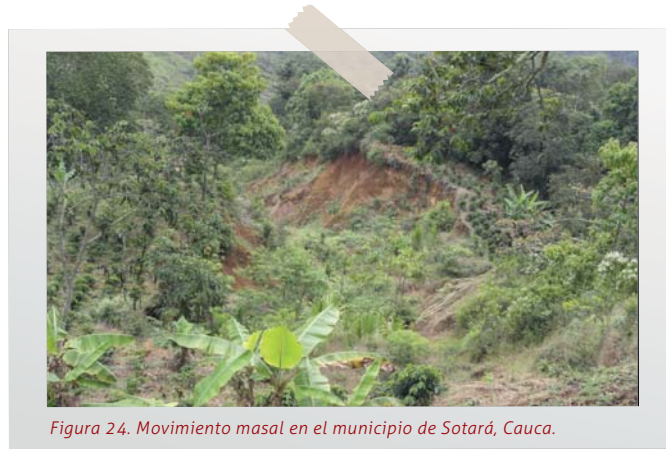
El diseño se elaboró en la microcuenca río Quilcacé. El sitio productivo de café y la fuente hídrica fueron afectados por un movimiento masal tipo rotacional, generado por mal manejo de aguas de escorrentía y subsuperficiales. El punto a intervenir presentaba un área de 4.102 m<sup>2</sup>, amplitud de 2,5 m, longitud de 120 m, pendiente original de 15° y pendiente resultante de 30° (Figura 24).

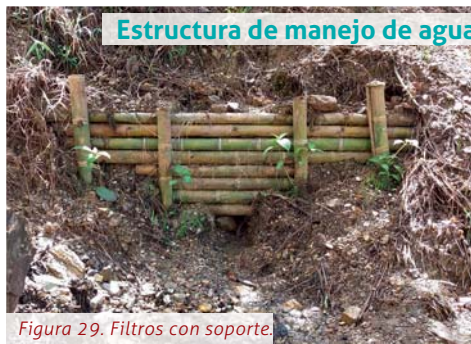
Figura 29. Filtros con soporte.

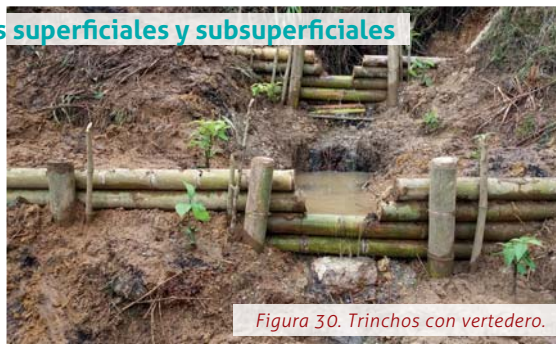
Figura 30. Trinchos con vertedero.

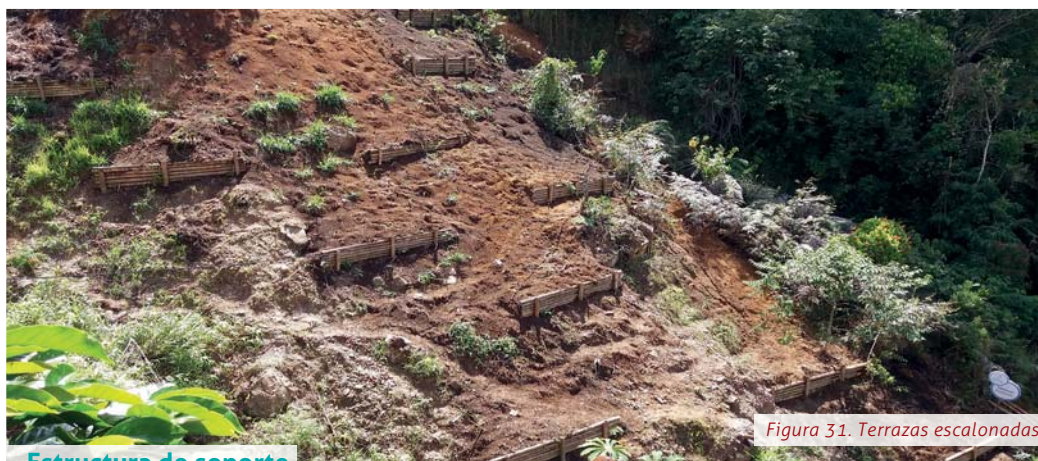
Figura 31. Terrazas escalonadas.

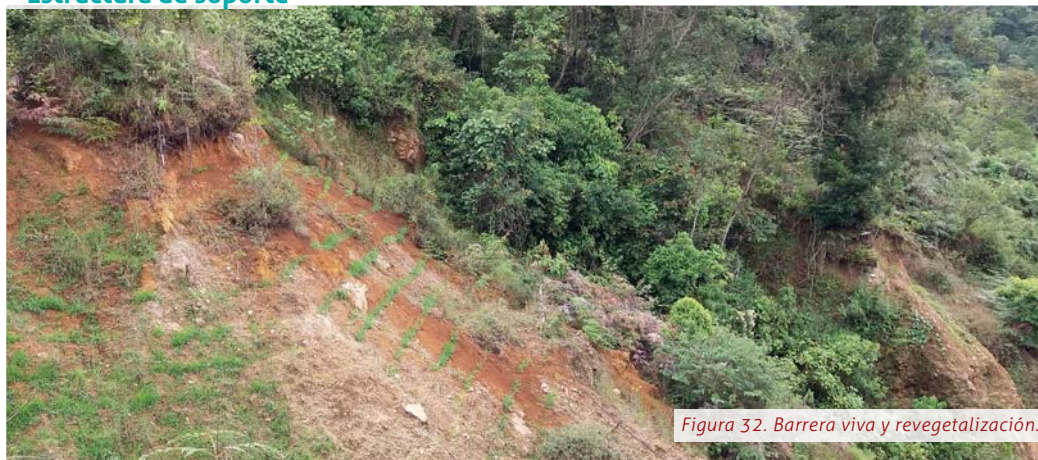
Figura 32. Barrera viva y revegetalización.

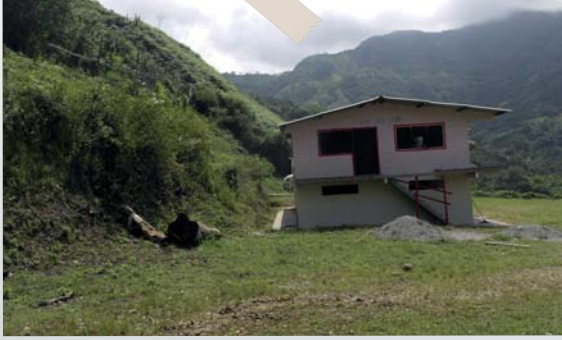
Figura 33. Movimiento masal en el municipio de Rosas, Cauca.

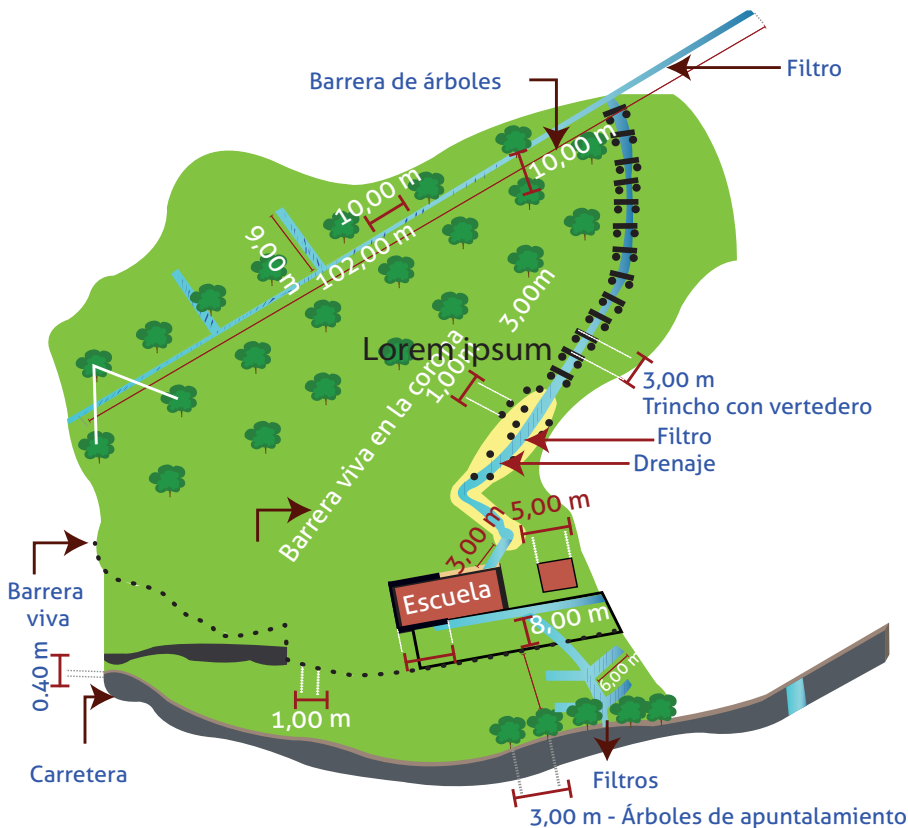
En cuanto a la implementación de obras de restauración ecológica se recomendaron diez prácticas: conducción de agua lluvia (canal y bajante), filtros con soporte y geotextil, drenaje con filtro en guadua lateral, trinchos con vertedero, barrera viva en corona, barrera viva con árboles de apuntalamiento, drenaje superficial (batea o badén), canal transversal en carretera, barreras vivas (revegetalización) y drenaje en cuneta (Figura 34).

Figura 34. Diseño con las diferentes obras y acotaciones para restauración ecológica en el municipio de Rosas, Cauca.

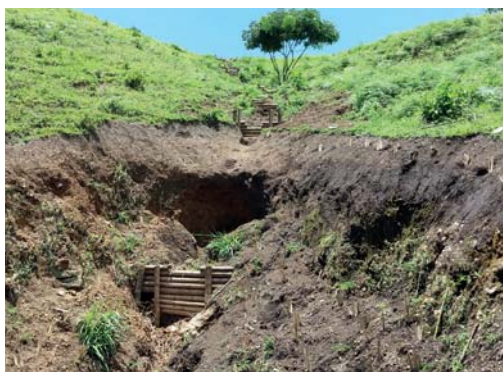
Figura 35. Perfilado del talud y barreras vivas.

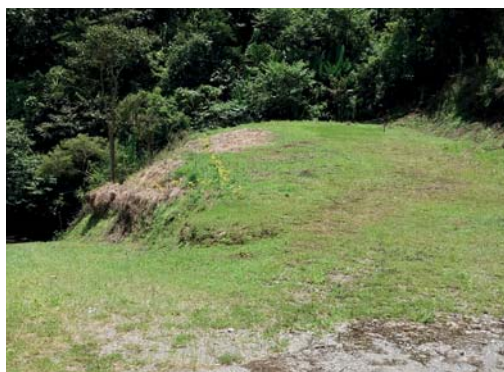
Figura 36. barreras vivas (revegetalización).

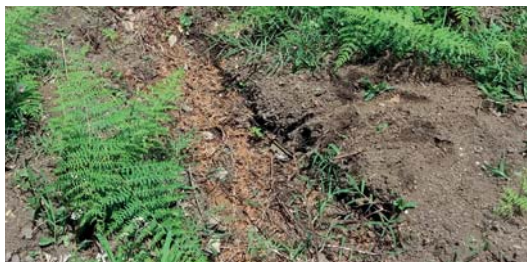
Figura 37. Trinchos con vertedero.

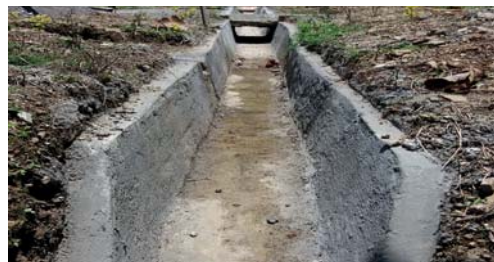
Figura 38. Drenaje superficial (batea).

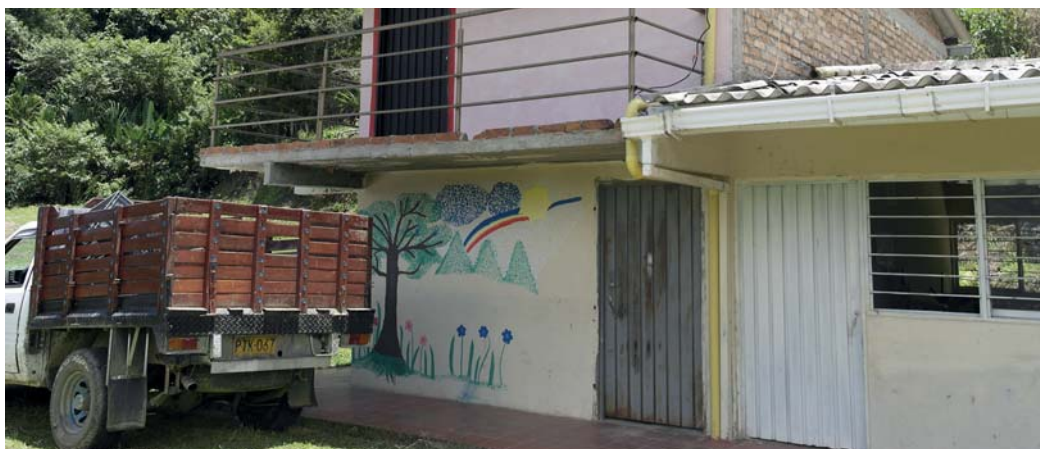
Figura 39. Conducción de agua lluvia (canal y bajante).

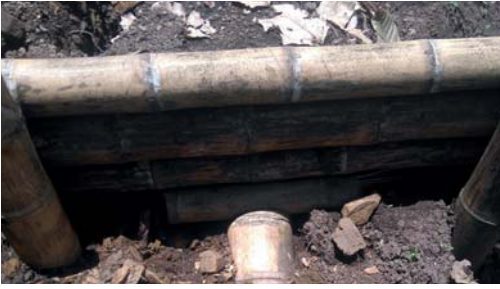
Figura 40. Filtros con soporte en proceso de construcción.

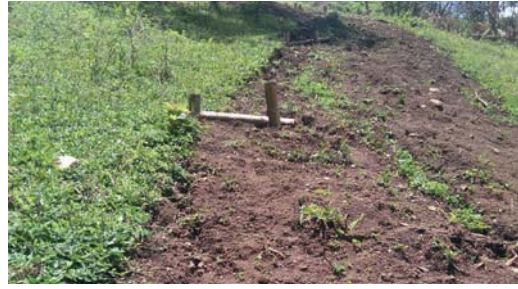
Figura 41. Filtro con soporte cubierto con material del área circundante.

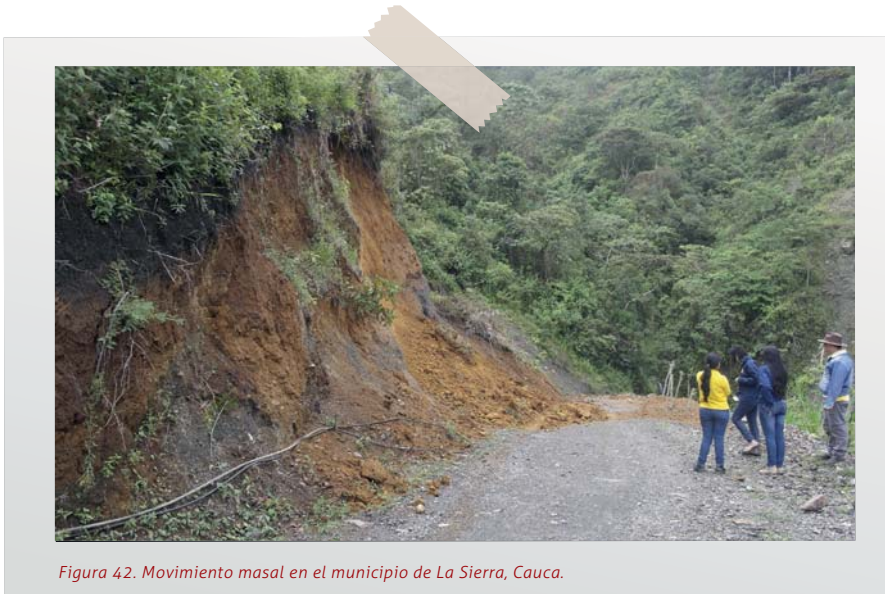
El diseño se elaboró en la microcuenca río La Esmita. La vía principal y la fuente hídrica fueron afectadas por un movimiento masal de tipo planar, generado por el mal manejo de aguas de escorrentía. El punto a intervenir presentaba un área de 184 m<sup>2</sup>, amplitud de 30 m, longitud de 18 m, pendiente original de 10° y pendiente resultante de 35° (Figura 42).

Figura 42. Movimiento masal en el municipio de La Sierra, Cauca.

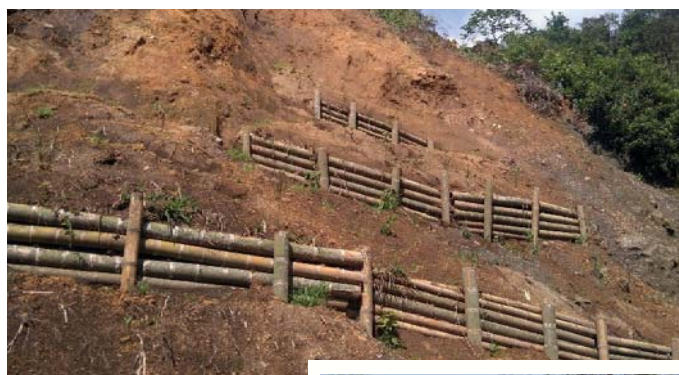
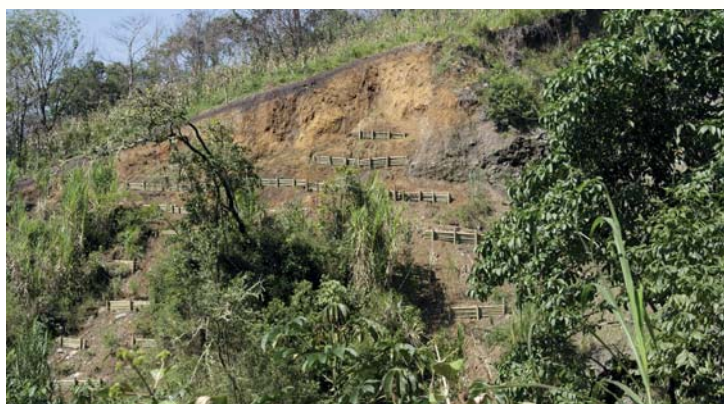
Figura 44. Perfilado del talud y terrazas en guadua.

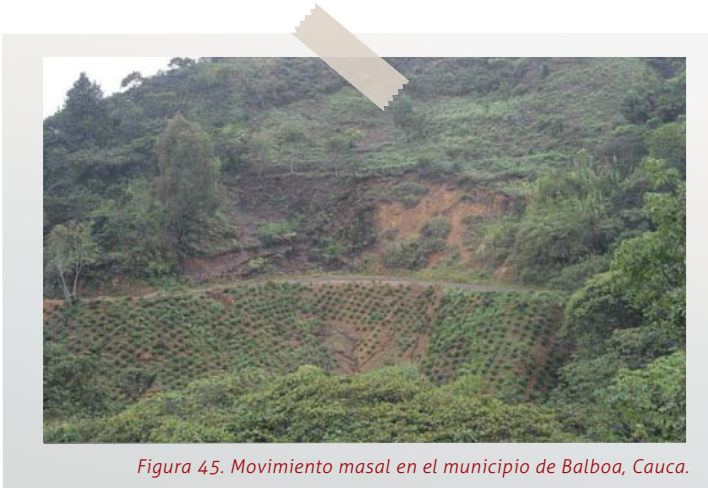
El diseño se elaboró en la microcuenca río Capitanes. El sitio productivo de café, la vía y la fuente hídrica fueron afectados por un movimiento masal tipo planar, generado por mal manejo de aguas de escorrentía y subterránea. El punto a intervenir presentaba un área de 1.300 m<sup>2</sup>, amplitud de 60 m, longitud de 20 m, pendiente original de 8° y pendiente resultante de 15° (Figura 45).

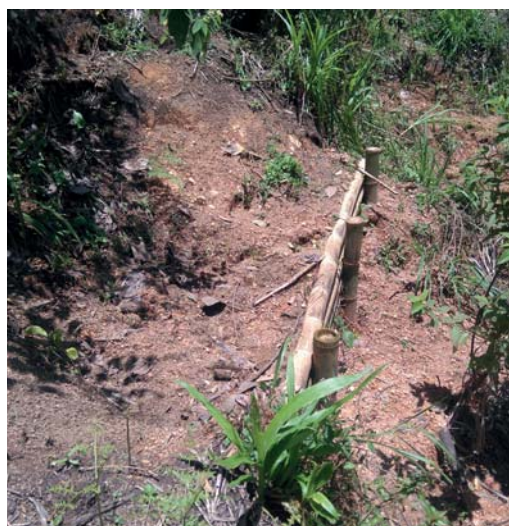
Figura 47. Barrera viva con vetiver.

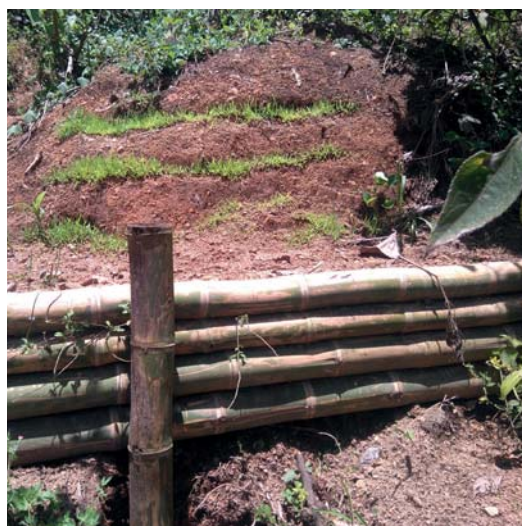
Figura 48. Barrera viva y terraza.

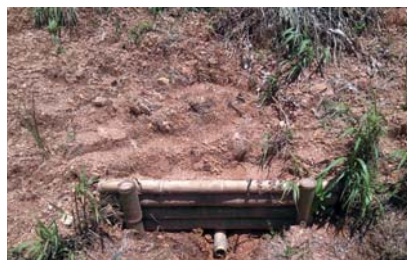
Figura 49. Barrera viva y terraza.

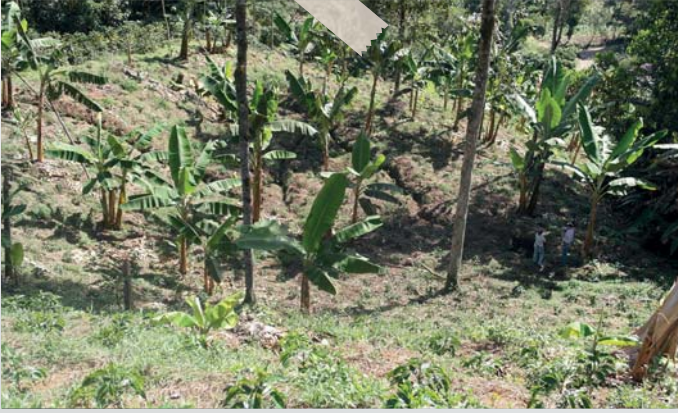
Figura 52. Movimiento masal en el municipio de Jardín, Antioquia.

El diseño se elaboró en la microcuenca de San Bartolo. El sitio productivo de café y la vivienda fueron afectados por un movimiento masal tipo rotacional, generado por las aguas subterráneas (Figura 52).

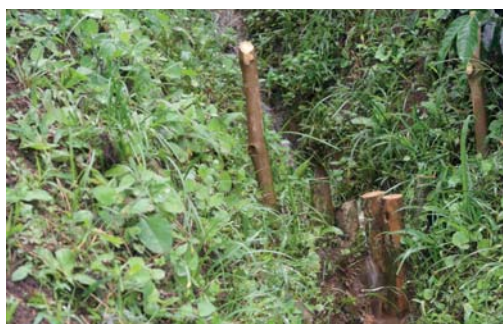
Figura 56. Vertedero con estacas de quebrabarrigo.

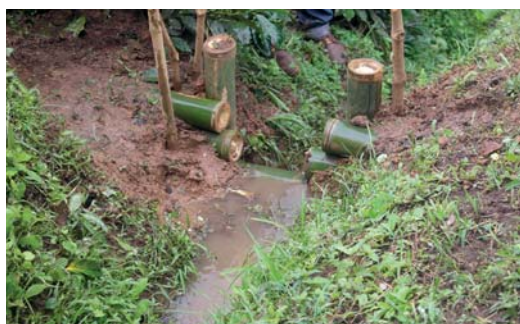
Figura 57. Trinchos con vertedero.

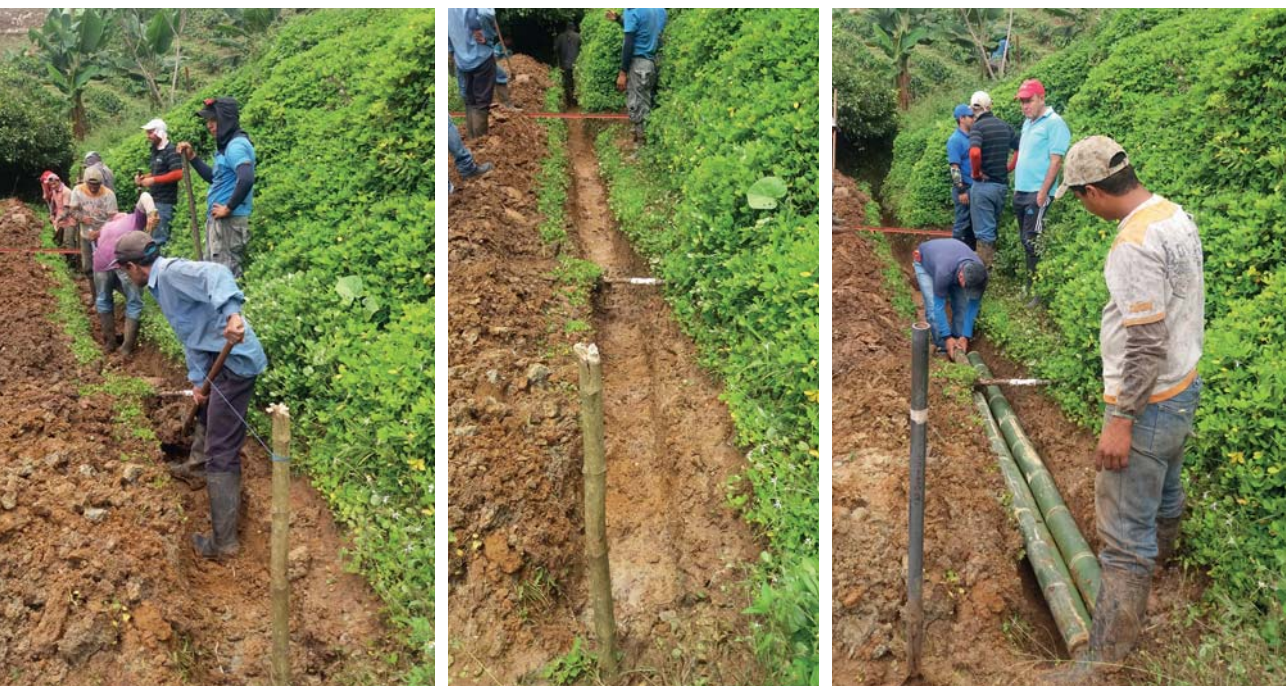
Figura 58. Elaboración de filtro vivo.

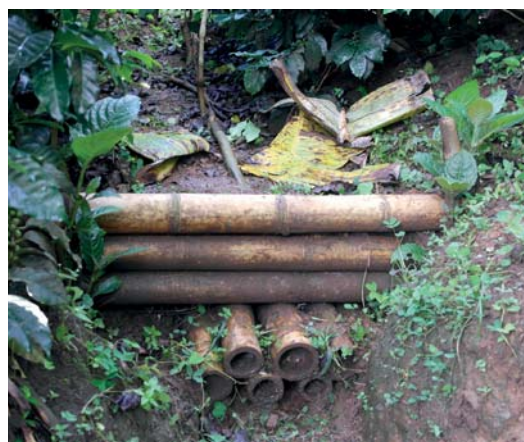
Filtros vivos con soporte

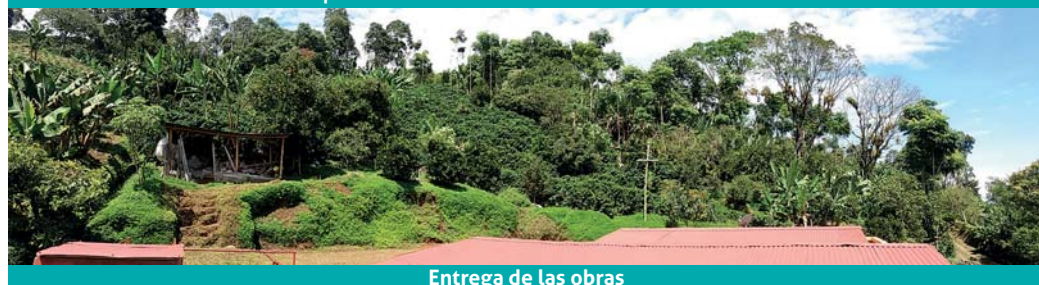
Figura 59. Obras de restauración ecológica después de la intervención.

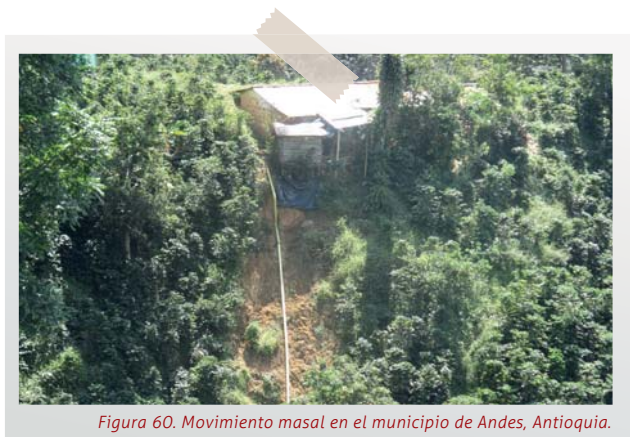
El diseño se elaboró en la microcuenca La Chaparrala. El sitio productivo de café y la vivienda fueron afectados por un movimiento masal tipo planar, generado por mal manejo de agua lluvia y de escorrentía. El punto a intervenir presentaba un área de 98,71 m<sup>2</sup>, amplitud de 10 m, longitud de 11 m, pendiente original de 15° y pendiente resultante de 20° (Figura 60).

Figura 60. Movimiento masal en el municipio de Andes, Antioquia.

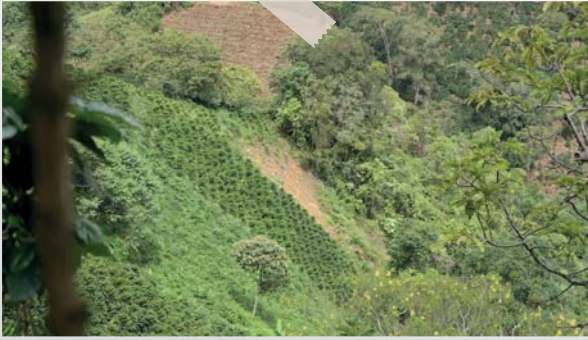
Figura 62. Movimiento masal en el municipio de Salgar, Antioquia.

El diseño se elaboró en la microcuenca La Gulunga. El sitio productivo de café y fuente hídrica fueron afectados por un movimiento masal tipo planar, generado por mal manejo de aguas de escorrentía. El punto a intervenir presentaba un área de 250 m<sup>2</sup>, amplitud de 17 m, longitud de 20 m, pendiente original de 21° y pendiente resultante de 27° (Figura 62).

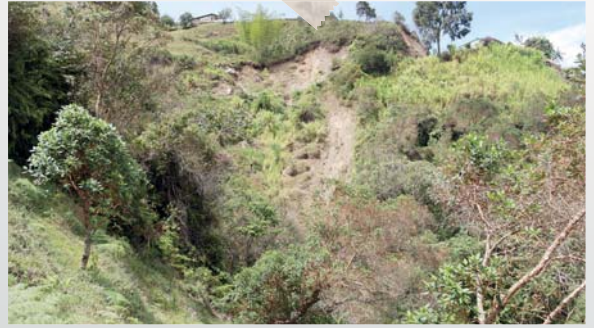
El diseño se elaboró en la microcuenca La Liborina. La carretera fue afectada por un movimiento masal tipo planar, generado por mal manejo de aguas de escorrentía en la cabecera y suelo compactado. El punto a intervenir presentaba un área de 2.000 m<sup>2</sup>, amplitud de 80 m, longitud de 17 m, pendiente original de 15° y pendiente resultante de 21° (Figura 64).

Figura 64. Movimiento masal en el municipio de Abejorral, Antioquia.

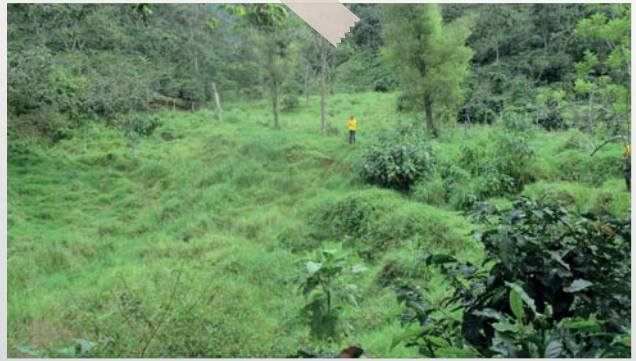
El diseño se elaboró en la microcuenca La Leona. La fuente hídrica fue afectada por un movimiento masal tipo rotacional, generado por aguas subterráneas (Figura 66).

Figura 66. Movimiento masal en el municipio de Pueblorrico, Antioquia.

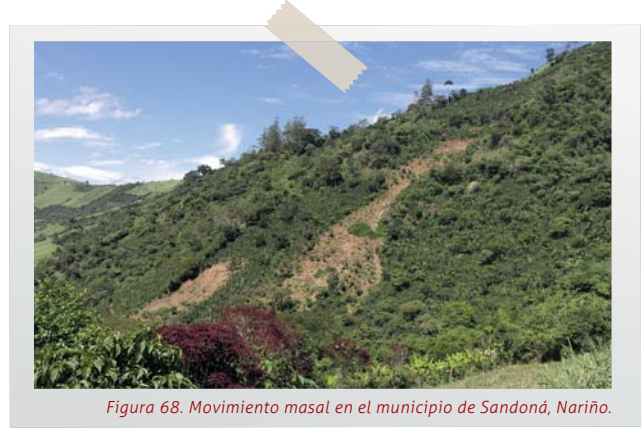
El diseño se elaboró en la microcuenca El Ingenio. El sitio productivo de café fue afectado por un movimiento masal tipo planar, generado por mal manejo de aguas de escorrentía. El punto a intervenir presentaba un área de 1.663 m<sup>2</sup>, amplitud de 35 m, longitud de 84 m, pendiente original de 25° y pendiente resultante de 42° (Figura 68).

Figura 68. Movimiento masal en el municipio de Sandoná, Nariño.

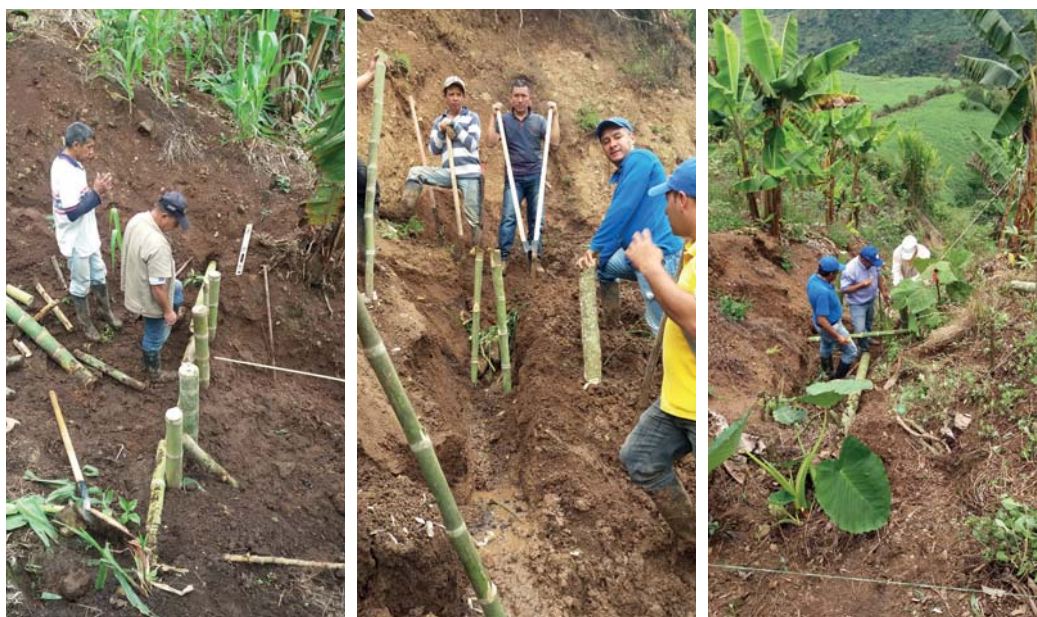
Figura 70. Elaboración de filtro vivo.

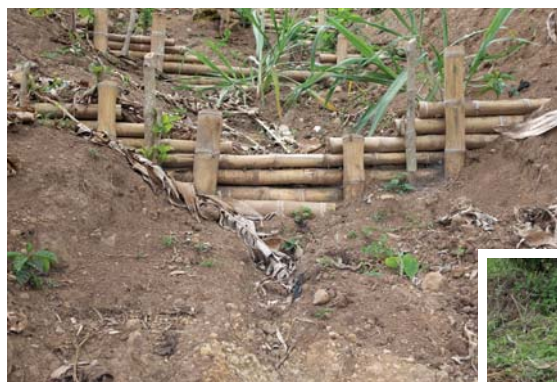
Figura 71. Trinchos con vertederos.

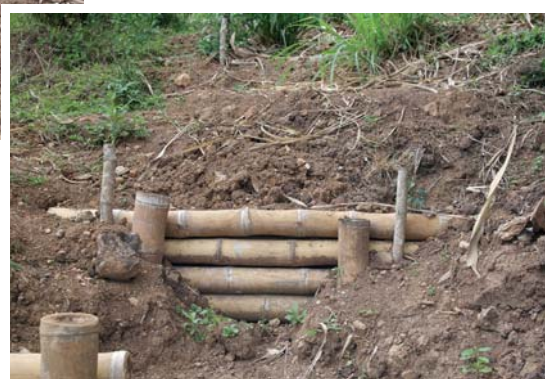
Figura 72. Filtros vivos con soporte.

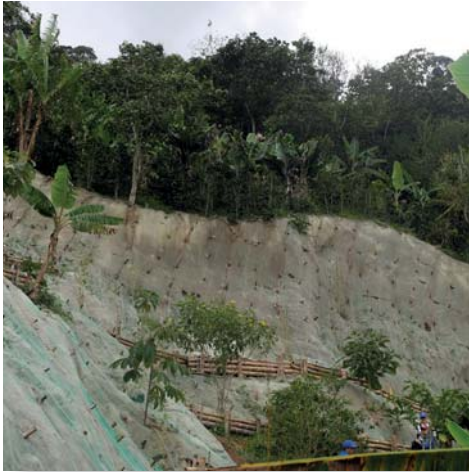
Figura 73. Protección de superficie de talud.

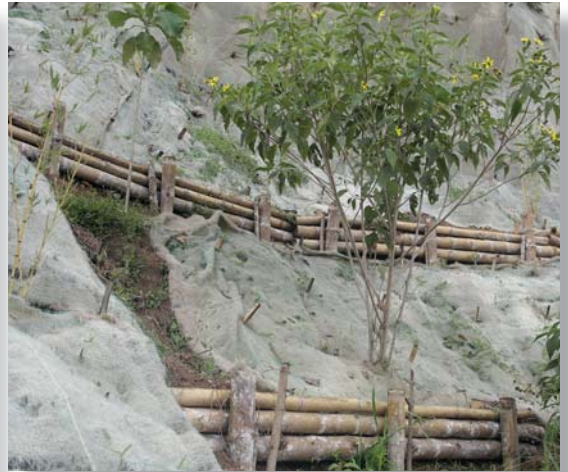
Figura 74. Terrazas escalonadas.

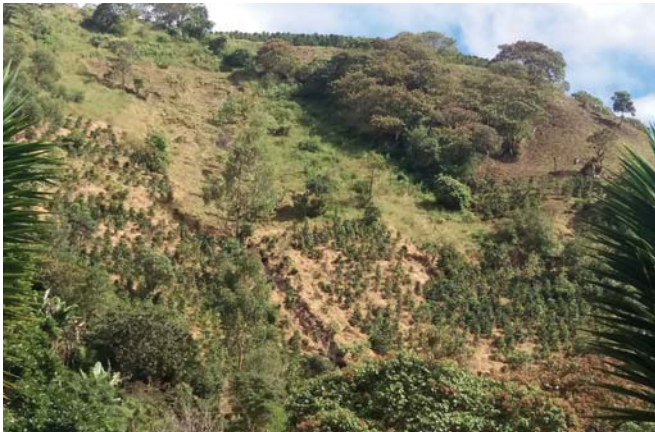
Figura 75. Movimiento masal en el municipio de Consacá, Nariño.

El diseño se elaboró en la microcuenca río Azufral. El sitio productivo de café fue afectado por un movimiento masal tipo planar, generado por mal manejo de aguas de escorrentía y conducción de agua. El punto a intervenir presentaba un área de 660 m<sup>2</sup>, amplitud de 15 m, longitud de 43 m, pendiente original de 40° y pendiente resultante de 42° (Figura 75).

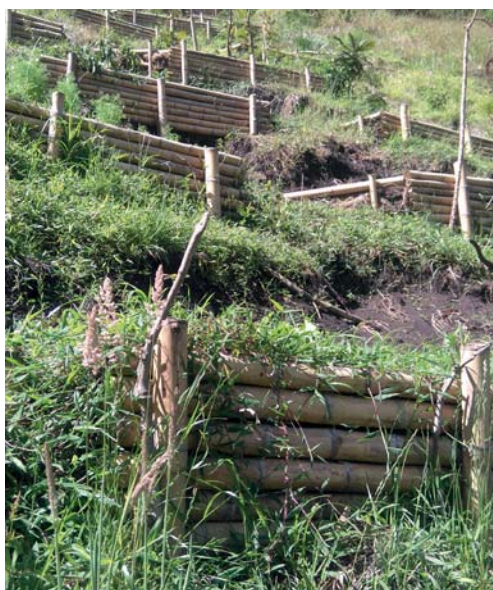
Figura 77. Terrazas escalonadas.

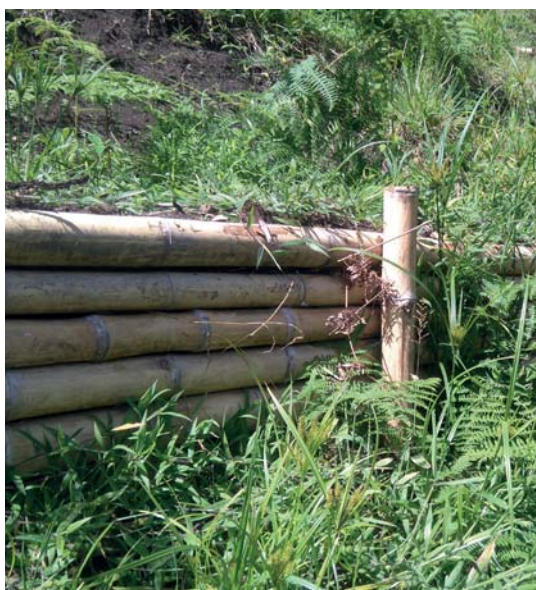
Figura 78. Terrazas escalonadas revegetalizadas.

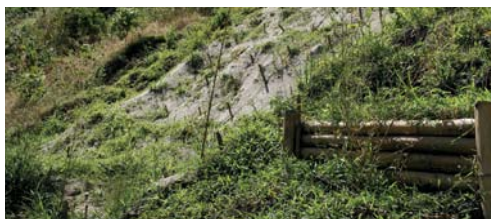
Figura 79. Recubrimiento con biomanto.

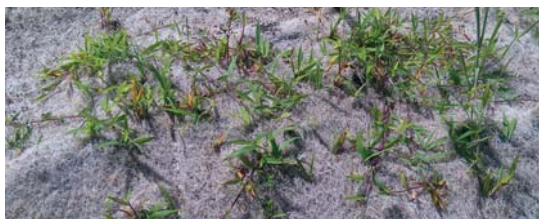
Figura 80. Restablecimiento del material vegetal con ayuda de biomanto.

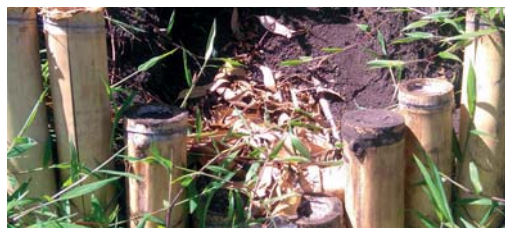
Figura 81. Trinchos con vertedero.

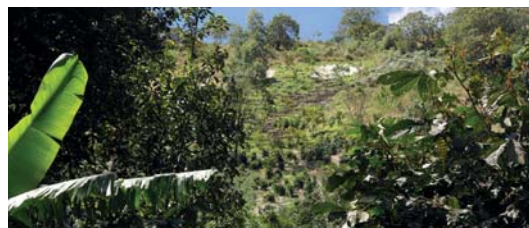
Figura 82. Proceso de restauración posterior a la implementación.

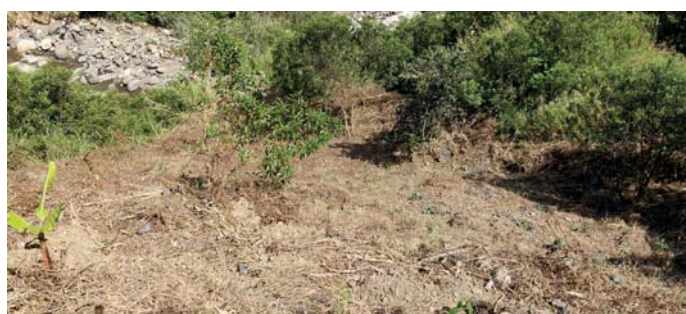
Figura 83. Movimiento masal en el municipio de Buesaco, Nariño.

de 51 m, longitud de 61 m, pendiente original de  $16^\circ$  y pendiente resultante de  $25^\circ$  (Figura 83).

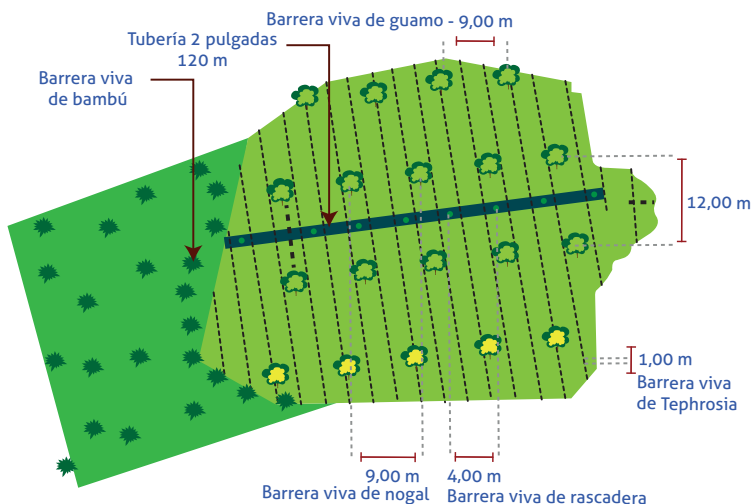
En cuanto a la implementación de obras de restauración ecológica se recomendaron siete prácticas: barreras vivas con Tephrosia, barreras vivas con guamo, barreras vivas con nogal cafetero, barreras vivas en canal de drenaje natural, barreras vivas con guadilla, conducción de aguas (manguera de 2 pulgadas) y sellado de grietas (Figura 84).

Figura 84. Diseño con las diferentes obras y acotaciones para restauración ecológica en el municipio de Buesaco, Nariño.

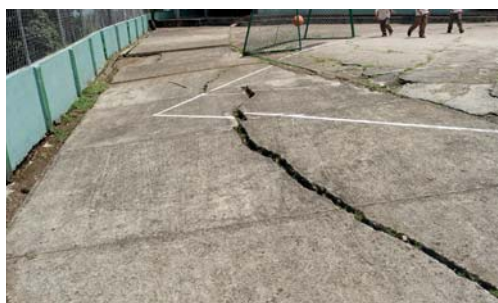
Figura 85. Movimiento masal en el municipio de La Unión, Nariño.

El diseño se elaboró en la microcuenca quebrada La Fragua. El sitio productivo de café y la escuela veredal fueron afectados por un desplazamiento de velocidad lenta, debido al mal manejo de las aguas lluvia y de escorrentía, que generaron un socavamiento, con flujos de aguas preferenciales. El punto a intervenir presentaba un área de 612 m<sup>2</sup>, amplitud de 5 m, longitud de 9 m, pendiente original de 30° y pendiente resultante de 40° (Figura 85).

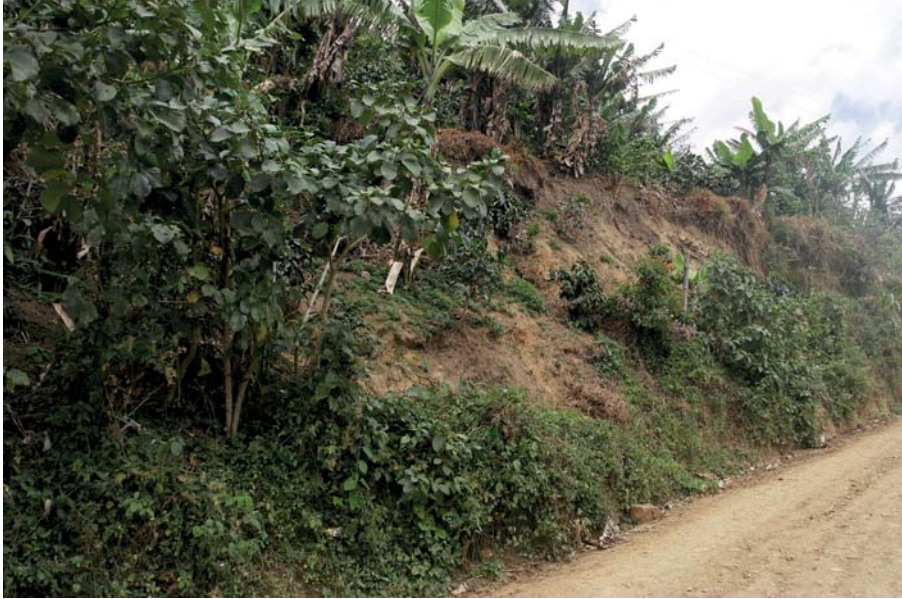
El diseño se elaboró en la microcuenca quebrada El Molino. El sitio productivo de café fue afectado por un movimiento masal tipo planar, generado por mal manejo de aguas de escorrentía. El punto a intervenir presentaba un área de 32 m<sup>2</sup>, amplitud de 6 m, longitud de 7 m, pendiente original de 40° y pendiente resultante de 45° (Figura 87).

Figura 87. Movimiento masal en el municipio de San Lorenzo, Nariño.

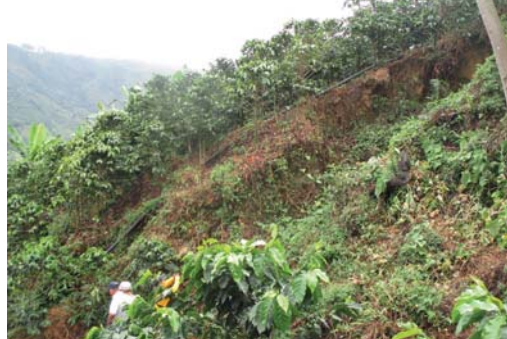
El diseño se elaboró en la microcuenca río Pácora. El sitio productivo de café fue afectado por un movimiento masal tipo planar, generado por mal manejo de aguas de escorrentía en una carretera interna. El punto a intervenir presentaba un área de 504 m<sup>2</sup>, amplitud de 25 m, longitud de 30 m, pendiente original de 20° y pendiente resultante de 30° (Figura 89).

Figura 89. Movimiento masal en el municipio de Pácora, Caldas.
