# CONSERVACIÓN DE SUELOS Y AGUAS

Disciplina de Suelos

## CONSERVACIÓN DE SUELOS Y AGUAS

### AGUA PARA UNA CAFICULTURA SOSTENIBLE

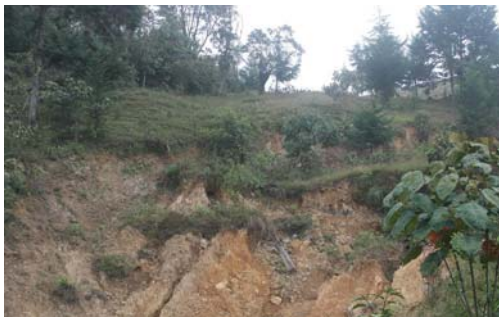
Figura 91. Movimiento masal en el municipio de Aguadas, Caldas.

El diseño se elaboró en la microcuenca El Edén - Bareño. La bocatoma y el acueducto veredal fueron afectados por un movimiento masal tipo planar, generado por el mal manejo de aguas en la cabecera del deslizamiento. El punto a intervenir presentaba un área de 2.100 m<sup>2</sup>, amplitud de 30 m, longitud de 80 m, pendiente original de 8° y pendiente resultante de 40° (Figura 91).

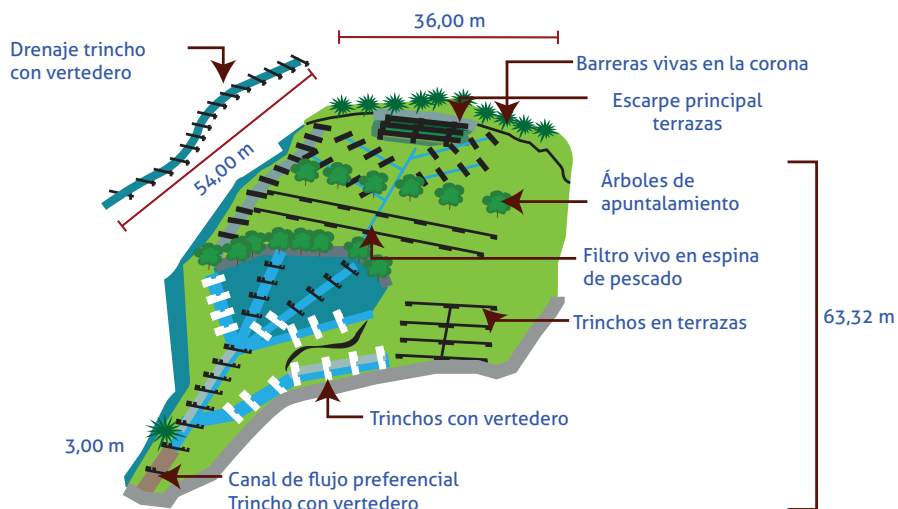
En cuanto a la implementación de obras de restauración ecológica se recomendaron ocho prácticas: terrazas escalonadas, trinchos con vertedero, filtros con soporte, barreras vivas con árboles de apuntalamiento, cobertura vegetal y barreras vivas con guadilla (Figura 92).

Figura 92. Diseño con las diferentes obras y acotaciones para restauración ecológica en el municipio de Aguadas, Caldas.

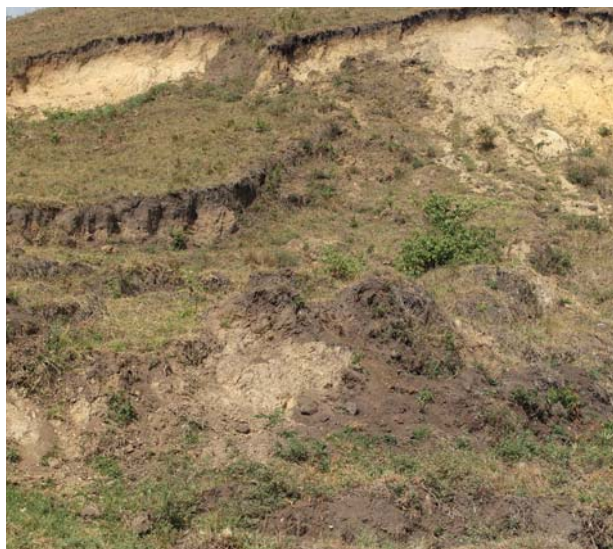
Figura 93. Movimiento masal en el municipio de Salamina, Caldas.

El diseño se elaboró en la microcuenca La Frisolera. La infraestructura vial y la quebrada fueron afectadas por un movimiento masal tipo rotacional, generado por el mal manejo de aguas en cabecera del deslizamiento. El punto a intervenir presentaba un área de 2.560 m<sup>2</sup>, amplitud de 33 m, longitud de 100 m, pendiente original de 8° y pendiente resultante de 35° (Figura 93).

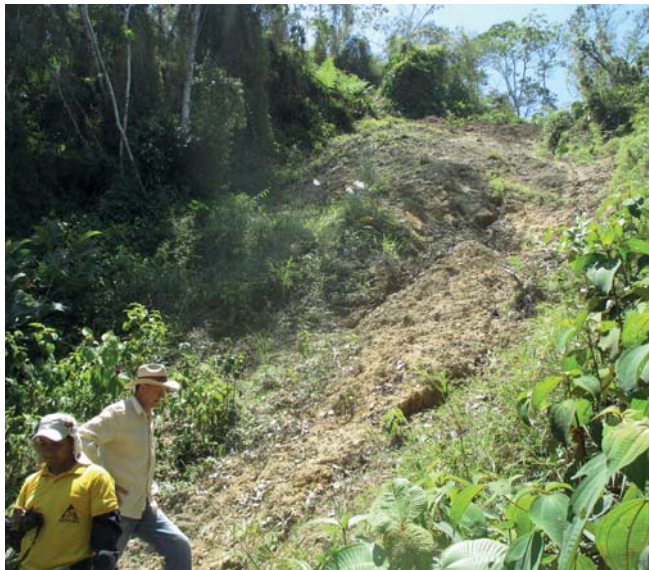
Figura 95. Movimiento masal en el municipio de Marquetalia, Caldas.

El diseño se elaboró en la microcuenca Los Saños. El acueducto fue afectado por un movimiento masal tipo planar, generado por la acumulación de agua en la cabecera del deslizamiento. El punto a intervenir presentaba un área de 423 m<sup>2</sup>, amplitud de 23 m, longitud de 35 m, pendiente original de 25° y pendiente resultante de 40° (Figura 95).

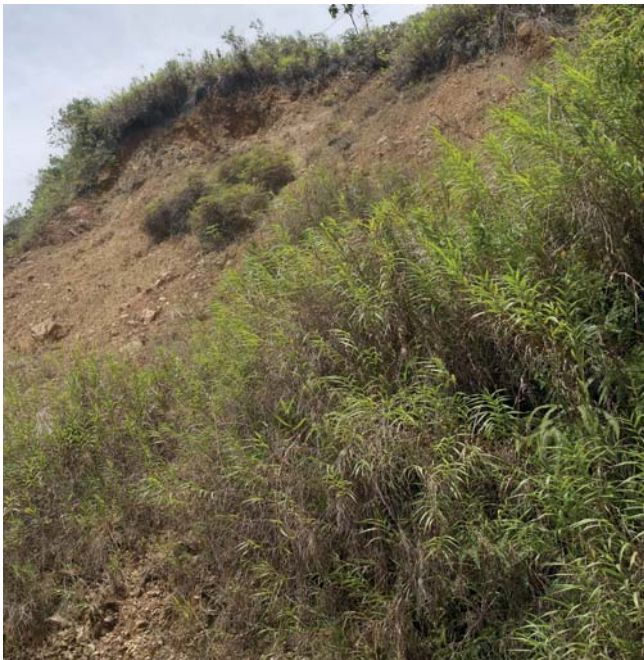
Figura 97. Movimiento masal en el municipio de Pensilvania, Caldas.

El diseño se elaboró en la microcuenca La Linda. La infraestructura educativa y la carretera fueron afectadas por un movimiento masal tipo planar, generado por la acumulación de agua en la cabecera del deslizamiento y por el mal manejo de aguas domésticas. El punto a intervenir presentaba un área de 1.408 m<sup>2</sup>, amplitud de 65 m, longitud de 27 m, pendiente original de 20° y pendiente resultante de 40° (Figura 97).

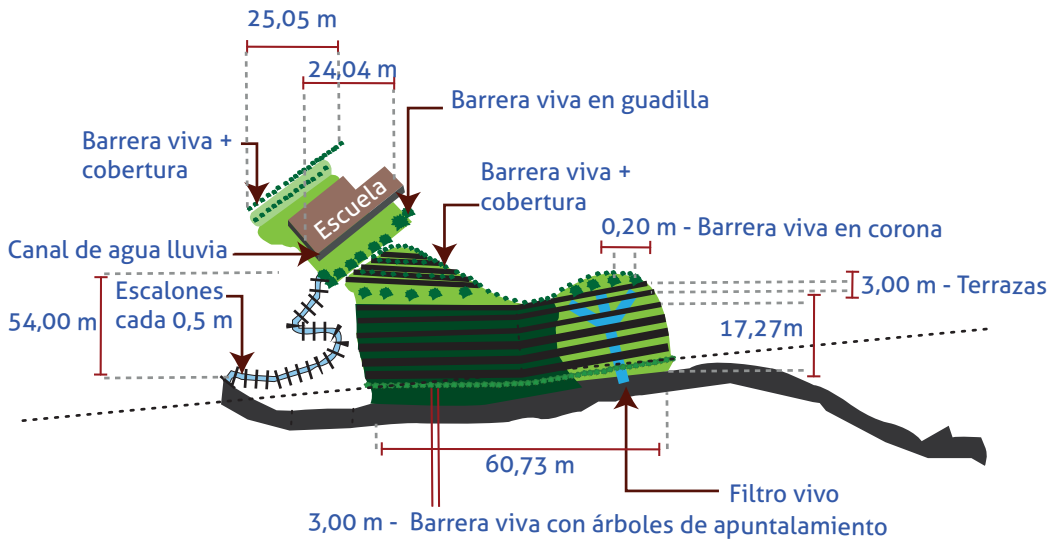
En cuanto a la implementación de obras de restauración ecológica se recomendaron siete prácticas: barreras vivas con árboles de apuntalamiento, barreras vivas con vetiver asociadas con cobertura vegetal, escalones en guadua, canales para agua lluvia, barreras vivas con guadilla, filtros superficiales y terrazas escalonadas (Figura 98).

Figura 98. Diseño con las diferentes obras y acotaciones para restauración ecológica en el municipio de Pensilvania, Caldas.

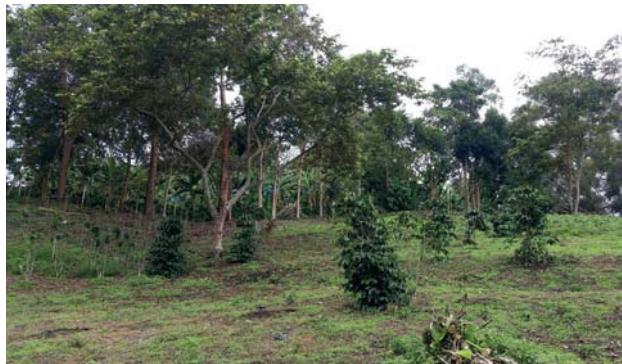
Figura 99. Lote para prácticas de conservación municipio de Bolívar, Valle del Cauca.

El diseño se elaboró en la microcuenca río Platanares, en un lote con 6.000 plantas de café Variedad Castillo®, con distancias de siembra de 1,2 x 1,5 m, de 10 meses (Figura 99).

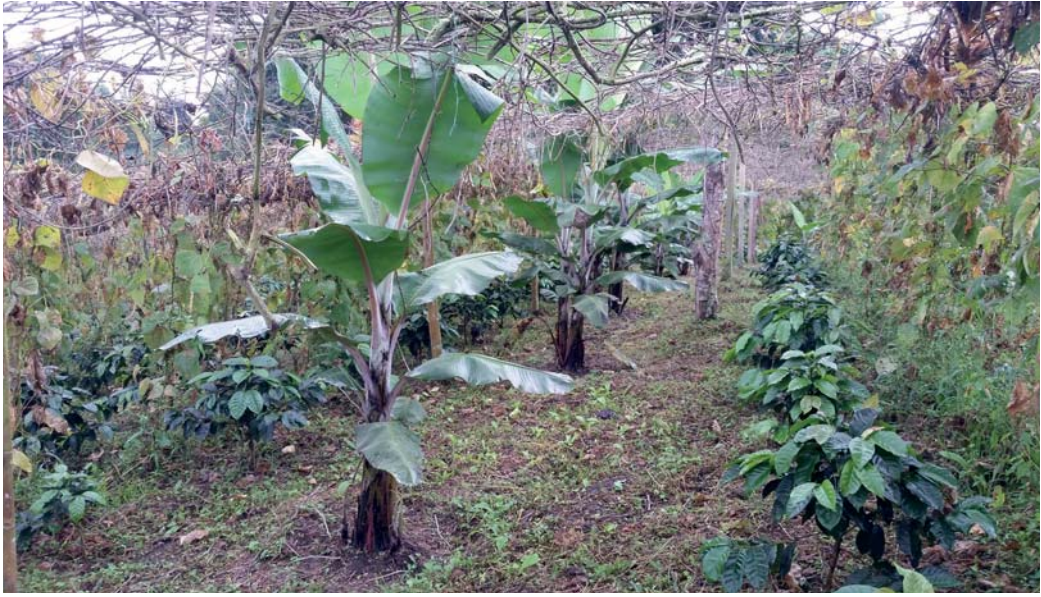
*Figura 101. Barrera viva con banano.*

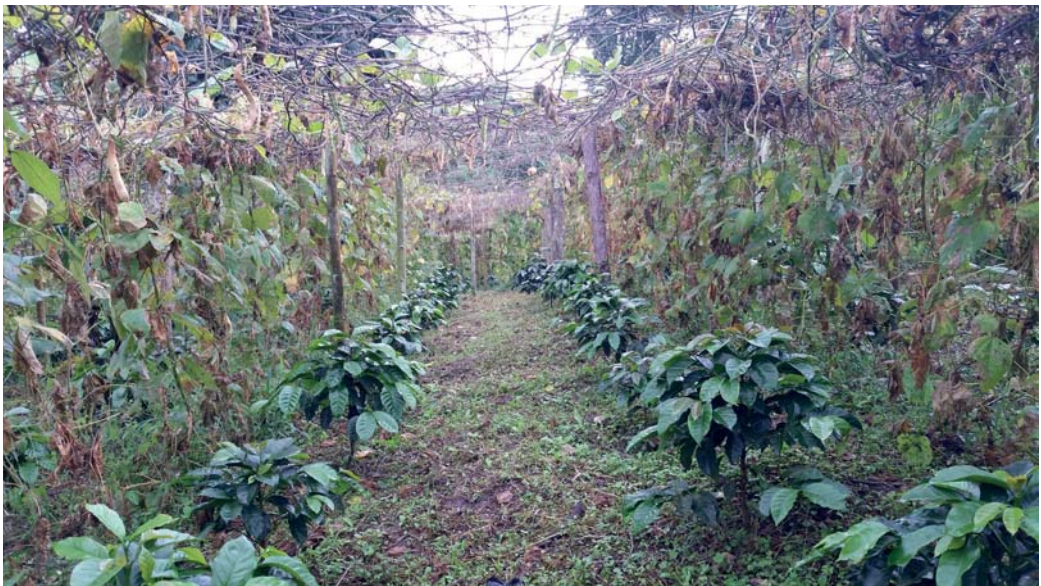
*Figura 102. Manejo integrado de arvenses.*

Como la alternativa más eficiente para mitigar los problemas erosivos identificados en este lote, se fortaleció el manejo integrado de arvenses.

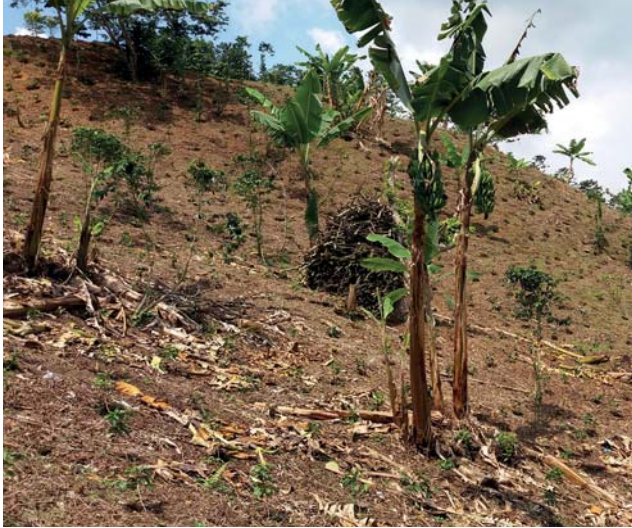
El diseño se elaboró en la microcuenca río La Paila en un lote con 1.666 plantas de café Variedad Castillo®, con distancias de siembra de 1,2 x 1,5 m, de 3 meses, en un área total de 0,46 hectáreas y promedio de pendiente de 27°. El lote se dividió en dos: 3.111 m<sup>2</sup> para el establecimiento de las prácticas en conservación de suelos y 1.512,25 m<sup>2</sup> como lote blanco o lote sin prácticas (Figura 103).

Figura 103. Lote conservación en el municipio de Bugalagrande.

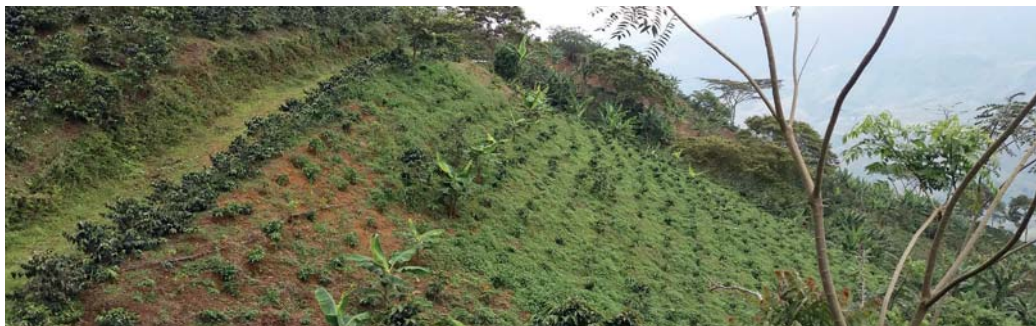
Figura 105. Lote con manejo integrado de arvenses y barrera de plátano.

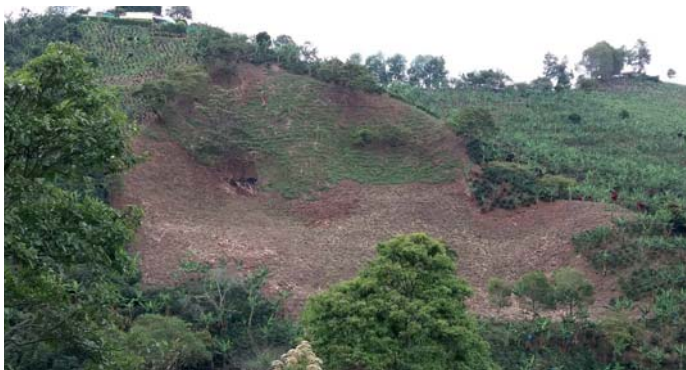
Figura 106. Lote de conservación en el municipio de Sevilla, Valle del Cauca.

El diseño se elaboró en la microcuenca río San Marcos, en un lote con 1.900 plantas de café Variedad Castillo® con distancias de siembra de 1,3 x 1,4 m, de 1 mes, con un área total de 0,32 hectáreas y promedio de pendiente de 37°. El lote se dividió en dos: 1.686,39 m<sup>2</sup> para el establecimiento de las prácticas de conservación de suelos y 1.535,70 m<sup>2</sup> como lote blanco o lote sin prácticas (Figura 106).

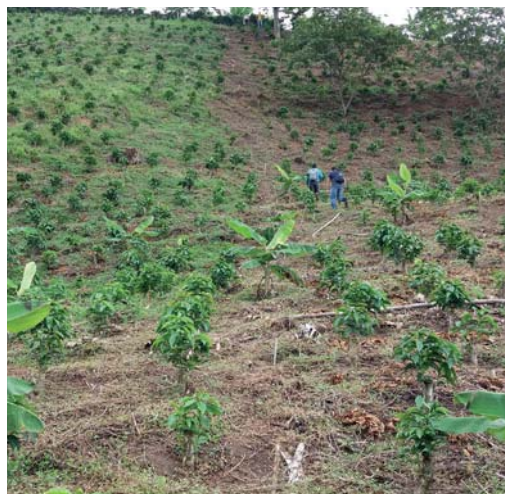
Figura 108. Barrera viva con plátano y carey.

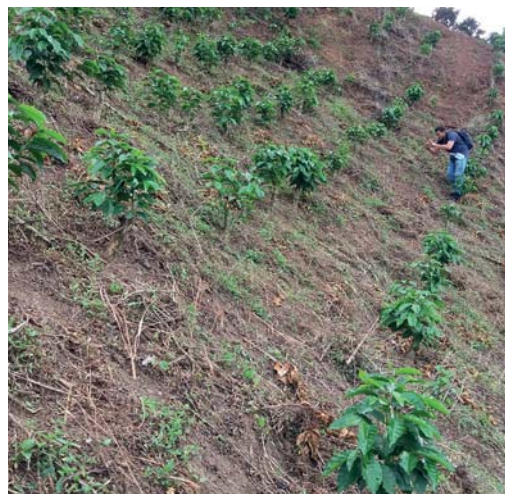
Figura 109. Barrera viva con limoncillo.

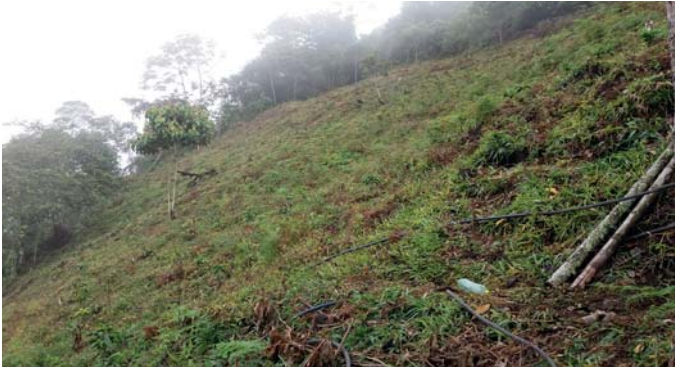
Figura 110. Lote de conservación en el municipio de Caicedonia, Valle del Cauca.

El diseño se elaboró en la microcuenca río Barragán, en un lote con 1.435 plantas de café Variedad Castillo®, con distancias de siembra de 1,3 x 1,5 m, de 4 meses, área total de 0,30 hectáreas y promedio de pendiente de 35°, por lo cual se dividió el lote en dos: 1.648 m<sup>2</sup> para el establecimiento de prácticas en conservación de suelos y 1.354 m<sup>2</sup> como lote blanco o lote sin prácticas (Figura 110).

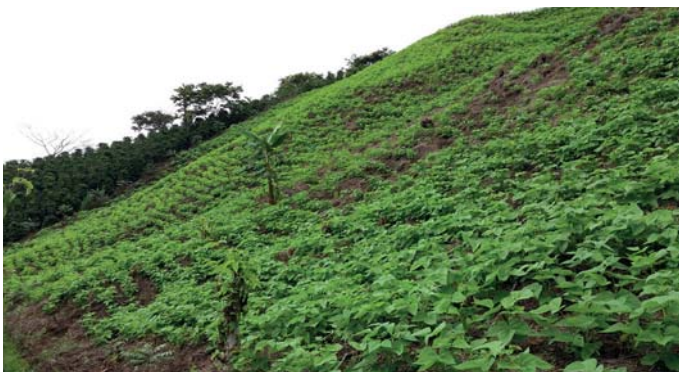
El diseño se elaboró en la microcuenca río Bugalagrande, en un lote con 3.000 plantas de café Variedad Castillo®, con distancias de siembra de 1,4 x 1,5 m. El cultivo se encontraba en proceso de siembra, con un área total de 0,42 hectáreas y promedio de pendiente de 27°. El lote se dividió en dos: 2.134 m<sup>2</sup> para el establecimiento de las prácticas de conservación de suelos y 2.131 m<sup>2</sup> como lote blanco o lote sin prácticas (Figura 112).

Figura 112. Lote para prácticas de conservación en el municipio de Tuluá, Valle del Cauca.

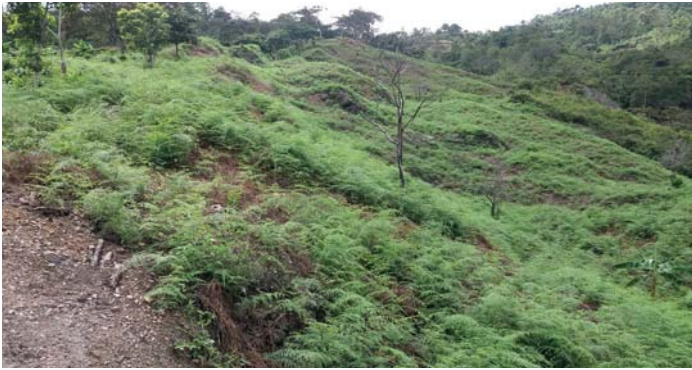
Figura 114. Lote para implementación de prácticas de conservación en el municipio de Sotará, Cauca.

El diseño se elaboró en la microcuenca río Quilcacé, en un lote con 5.000 plantas de café Variedad Castillo®, con distancias de siembra de 1,2 x 1,5 m, en siembra nueva, con un área total de 1,07 hectáreas y promedio de pendiente de 24°. El lote se dividió en dos: 6.002 m<sup>2</sup> para el establecimiento de las

prácticas de conservación de suelos y 4.796 m<sup>2</sup> como lote blanco o lote sin prácticas (Figura 114).

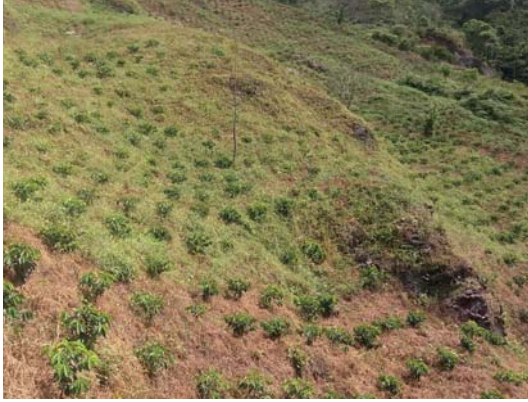
Figura 116. Manejo integrado de arvenses.

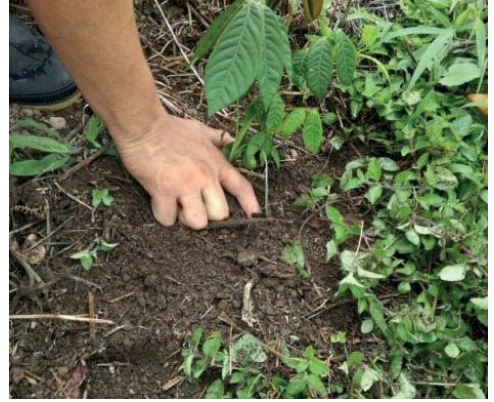
Figura 117. Siembra de guamo.

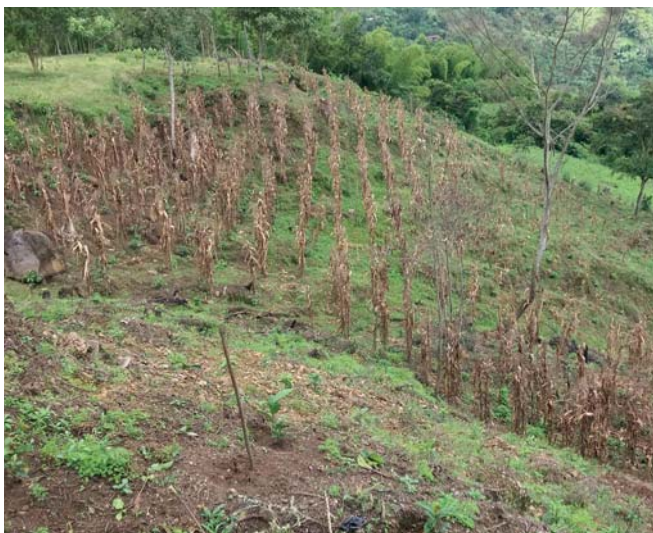
Figura 118. Lote para implementación de prácticas de conservación en el municipio de Rosas, Cauca.

El diseño se elaboró en la microcuenca El Marquez, en un lote con 3.600 plantas de café Variedad Castillo®, con distancias de siembra de 1,3 x 1,8 m, de 8 meses, con un área total de 0,72 hectáreas y promedio de pendiente de 22°. El lote se dividió en dos: 4.200 m<sup>2</sup> para el establecimiento de las prácticas en conservación de suelos y 3.095 m<sup>2</sup> como lote blanco o lote sin prácticas (Figura 118).

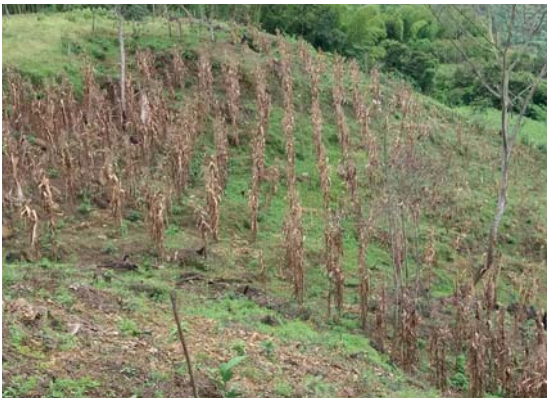
Figura 120. Lote para implementación de prácticas en el municipio de La Sierra.

El diseño se elaboró en la microcuenca río Esmita, en un lote con 4.500 plantas de café Variedad Castillo®, con distancias de siembra de 1,6 x 1,8 m, de 8 meses, con un área total de 0,61 hectáreas y promedio de pendiente de 22°. El lote se dividió en dos: 4.170 m<sup>2</sup> para el establecimiento de las prácticas de conservación de suelos y 1.949 m<sup>2</sup> como lote blanco o lote sin prácticas (Figura 120).

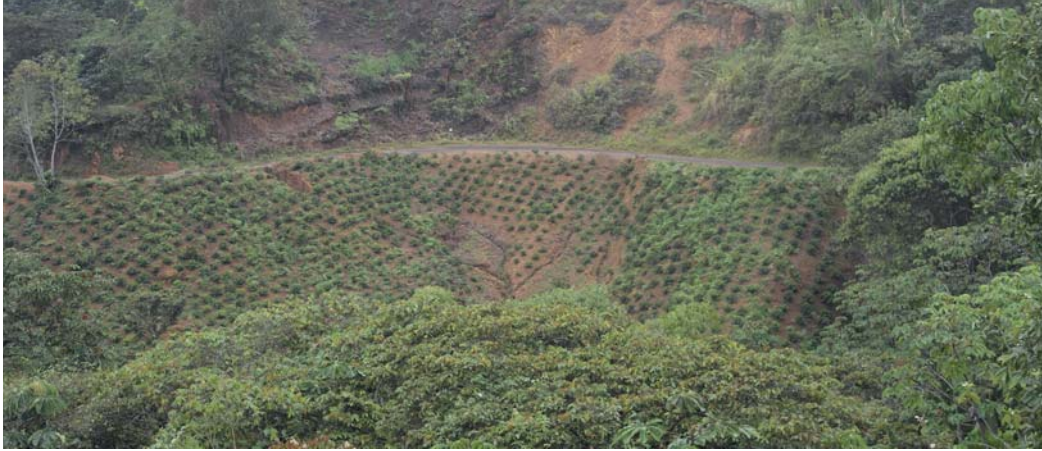
Figura 123. Lote para implementación de prácticas de conservación municipio de Balboa, Cauca.

El diseño se elaboró en la microcuenca río Capitanes, en un lote con 5.000 plantas de café Variedad Castillo®, con distancias de siembra de 1,5 x 1,5 m, de 10 meses, con un área total de 0,93 hectáreas y promedio de pendiente de 19°. El lote se dividió en dos: 5.249 m<sup>2</sup> para el establecimiento de las prácticas de conservación de suelos y 4.074 m<sup>2</sup> como lote blanco o lote sin prácticas (Figura 123).

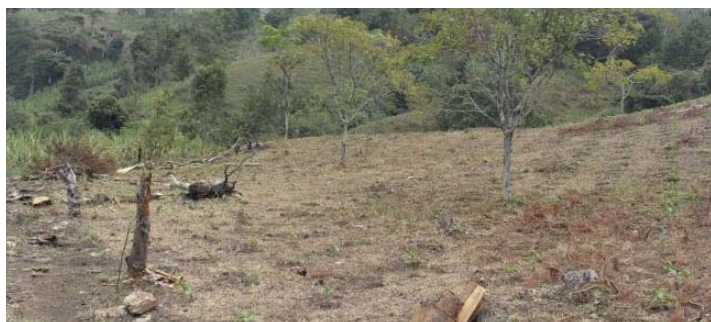
Figura 125. Lote para implementación de prácticas de conservación en el municipio de Inzá.

El diseño se elaboró en la microcuenca La Chorrera, en un lote con 2.300 plantas de café Variedad Castillo®, con distancias de siembra de 1,4 x 1,6 m, de 8 meses (Figura 125).

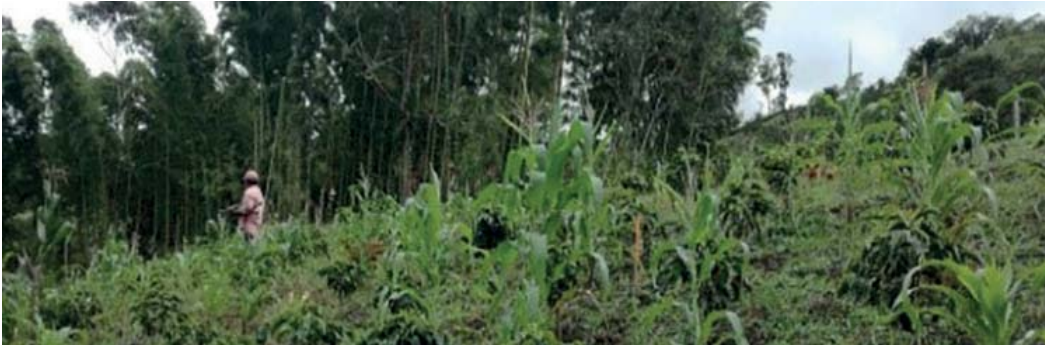
Figura 127. Manejo integrado de arvenses.

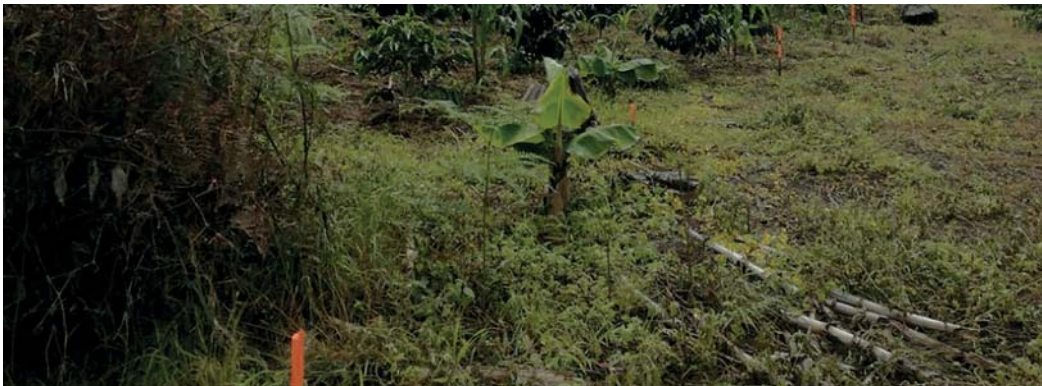
Figura 128. Marca con estacas para el establecimiento de barreras vivas.

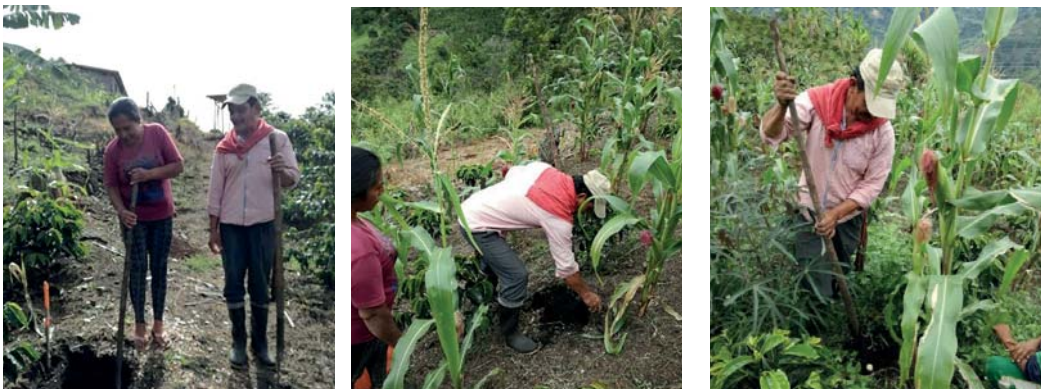
Figura 129. Ahoyado y siembra de material vegetal.

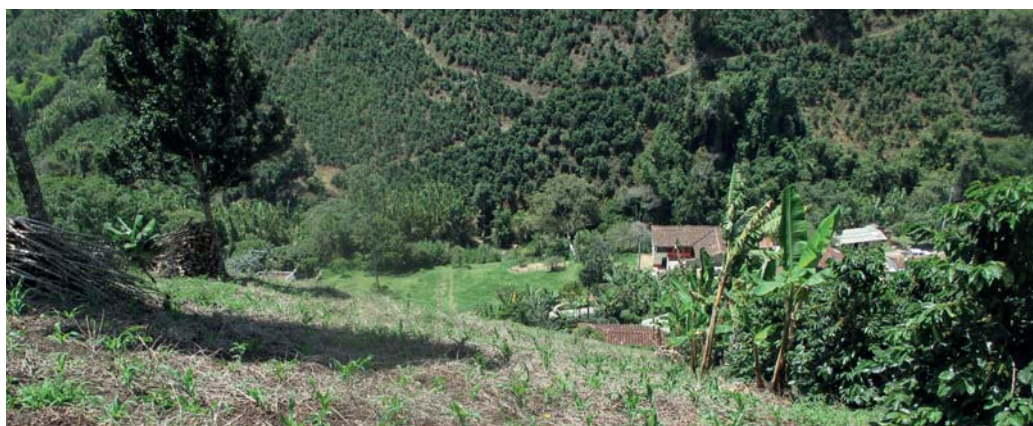
Figura 130. Lote para implementación de prácticas de conservación en el municipio de Andes, Antioquia.

El diseño se elaboró en la microcuenca La Chaparrala, en un lote con 6.000 plantas, Variedad Castillo®, con distancias de siembra de 1,2 x 1,6 m, de 10 meses, con un área total de 1,02 hectáreas y promedio de pendiente de 27°. El lote se dividió en dos: 6.223 m<sup>2</sup> para el establecimiento de las prácticas de conservación de suelos y 4.069 m<sup>2</sup> como lote blanco o lote sin prácticas (Figura 130).

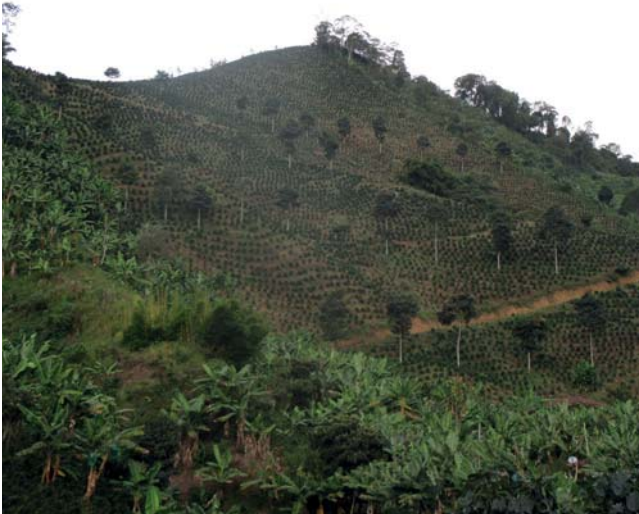
Figura 132. Lote para implementación de prácticas de conservación en el municipio de Jardín, Antioquia.

El diseño se elaboró en la microcuenca San Bartolo, en un lote con 5.200 plantas de café Variedad Castillo®, con distancias de siembra de 1,2 x 2,0 m, de 11 meses, con un área total de 1,20 hectáreas y promedio dependiente de 31°. El lote se dividió en dos: 6.917 m<sup>2</sup> para el establecimiento de las prácticas de conservación de suelos y 5.332 m<sup>2</sup> como lote blanco o lote sin prácticas (Figura 132).

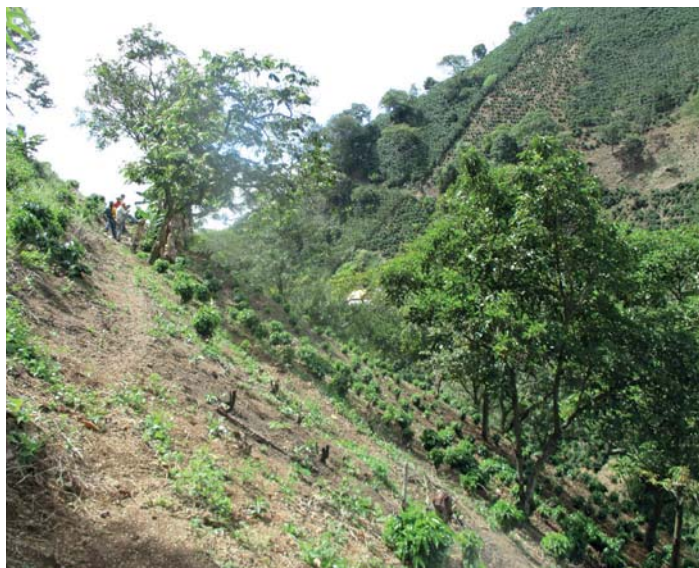
Figura 134. Lote para implementación de prácticas de conservación en el municipio de Salgar, Antioquia.

El diseño se elaboró en la microcuenca La Gulunga, en un lote con 6.110 plantas de café Variedad Castillo®, con distancias de siembra de 1,5 x 1,8 m, de 3 meses, con un área total de 0,60 hectáreas y promedio de pendiente de 37°. El lote se dividió en dos: 5.026 m<sup>2</sup> para el establecimiento de las prácticas de conservación de suelos y 1.400 m<sup>2</sup> como lote blanco o lote sin prácticas (Figura 134).

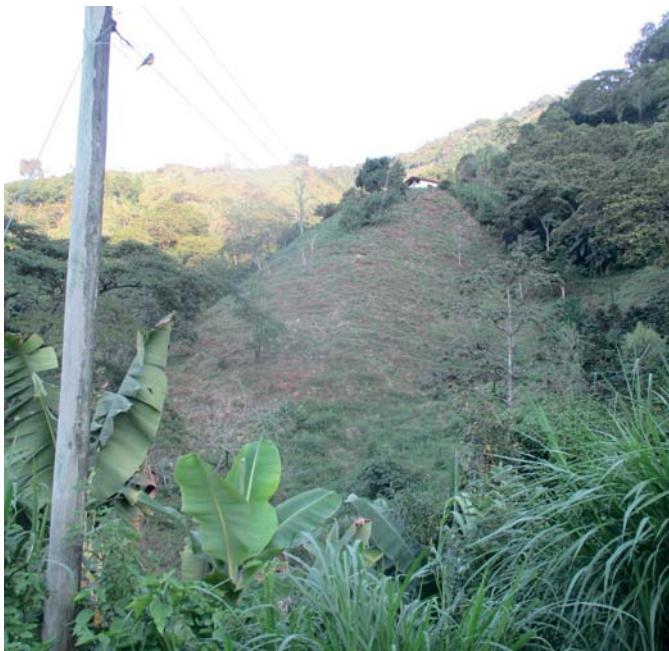
Figura 136. Lote para implementación de prácticas de conservación en el municipio de Abejorral, Antioquia.

El diseño se elaboró en la microcuenca La Liborina, en un lote con 3.000 plantas de café Variedad Castillo®, con distancias de siembra de 1,0 x 1,5 m, de 1 mes, con un área total de 0,47 hectáreas y promedio de pendiente de 31°. El lote se dividió en dos: 2.801 m<sup>2</sup> para el establecimiento de las prácticas de conservación de suelos y 1.670 m<sup>2</sup> como lote blanco o lote sin prácticas (Figura 136).

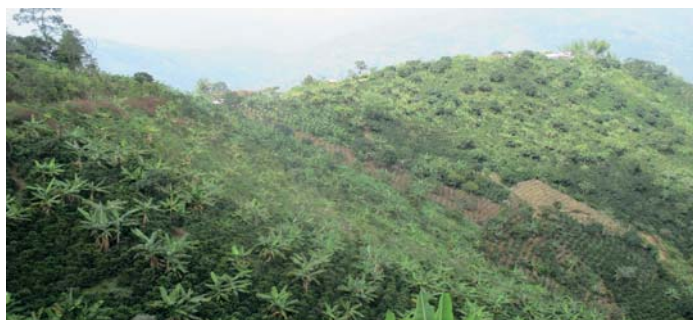
Figura 138. Lote para implementación de prácticas de conservación en el municipio de Abejorral, Antioquia.

Así mismo, se elaboró otro diseño para la microcuenca La Liborina, en un lote con 4.000 plantas de café Variedad Castillo®, con distancias de siembra de 1,2 x 1,4 m, siembra nueva, área total de 1,0 hectárea y promedio de pendiente de 24°, por lo cual se dividió el lote en dos:

6.425 m<sup>2</sup> para el establecimiento de las prácticas de conservación de suelos y 3.674 m<sup>2</sup> como lote blanco o lote sin prácticas (Figura 138).

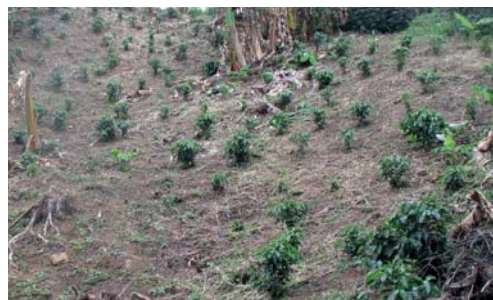
Figura 140. Lote 1 para implementación de prácticas de conservación en el municipio de Pueblorrico, Antioquia

El diseño 1 se elaboró en la microcuenca La Leona, en un lote con 3.000 plantas de café variedad Colombia, con distancias de siembra de 1,0x1,6 m, zoca de 12 meses, con un área total de 0,69 hectáreas y promedio de pendiente de 24°. El lote se dividió en dos: 4.232 m<sup>2</sup> para el establecimiento de las prácticas de conservación de suelos y 2.696 m<sup>2</sup> como lote blanco o lote sin prácticas (Figura 140).

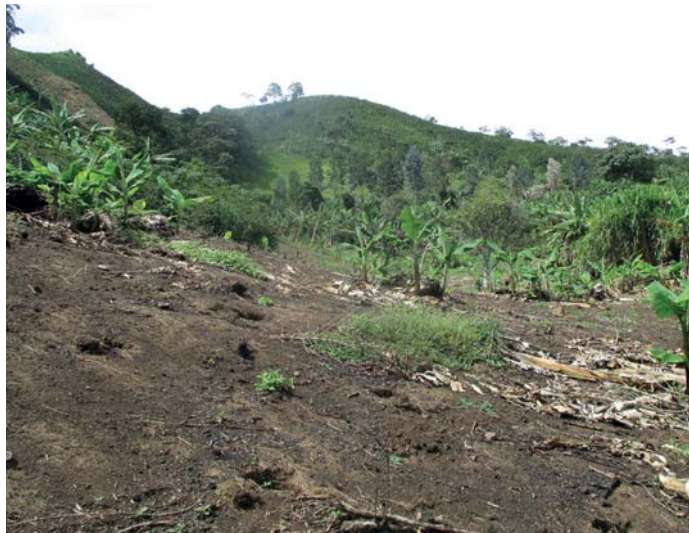
Figura 142. Lote 2 para implementación de prácticas de conservación en el municipio de Pueblorrico, Antioquia.

El diseño 2 se elaboró en la microcuenca La Leona, en un lote con 1.000 plantas de café Variedad Castillo®, con distancias de siembra de 1,7 x 1,7 m, de 5 meses, con un área total de 0,32 hectáreas y promedio de pendiente de 6°. El lote se dividió en dos: 2.300 m<sup>2</sup> para el establecimiento de las prácticas de conservación de suelos y 700 m<sup>2</sup> como lote blanco o lote sin prácticas (Figura 142).

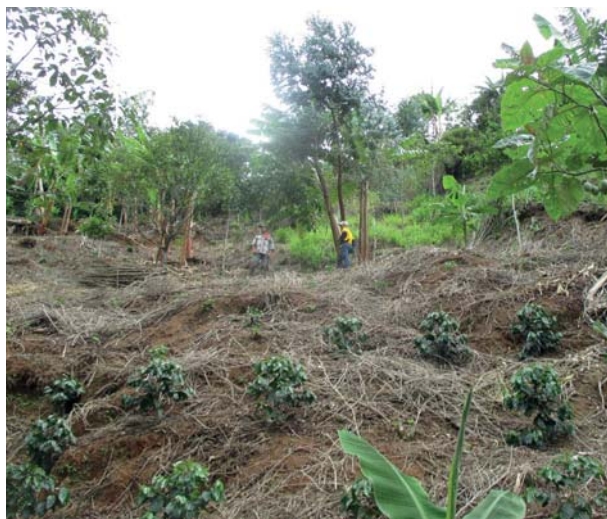
Figura 144. Lote 3 para implementación de prácticas de conservación en el municipio de Pueblorrico, Antioquia.

El diseño 3 se elaboró en la microcuenca La Leona, en un lote con 750 plantas de café Variedad Castillo®, con distancias de siembra de 1,2 x 1,5 m, de 4 meses, con un área total de 0,19 hectáreas y promedio de pendiente de 33°. El lote se dividió en dos: 1.152 m<sup>2</sup> para el establecimiento de las prácticas en conservación de suelos y 810 m<sup>2</sup> como lote blanco o lote sin prácticas (Figura 144).

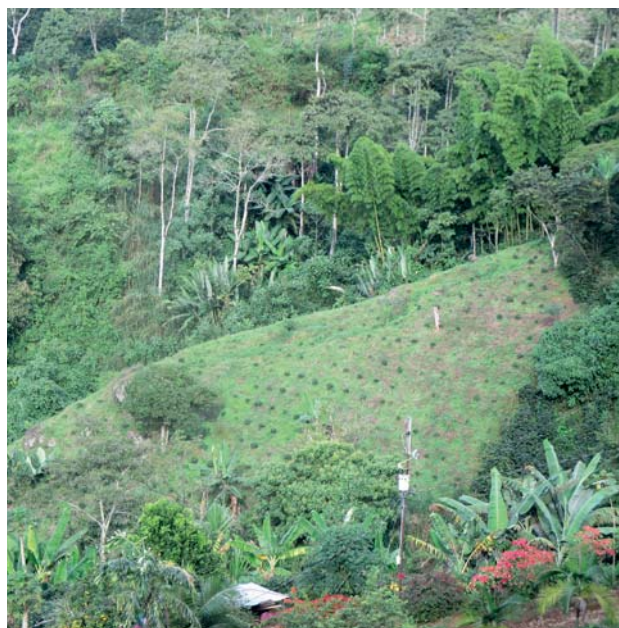
Figura 146. Lote 4 para implementación de prácticas de conservación en el municipio de Pueblorrico, Antioquia.

El diseño 4 se elaboró en la microcuenca La Leona, en un lote con 600 plantas de café Variedad Castillo®, con distancias de siembra de 1,2 x 1,5 m, edad de 3 meses, con un área total de 0,27 hectáreas y promedio de pendiente de 35°. El lote se dividió en dos: 1.668 m<sup>2</sup> para el establecimiento de las prácticas en conservación de suelos y 1.121 m<sup>2</sup> como lote blanco o lote sin prácticas (Figura 146).

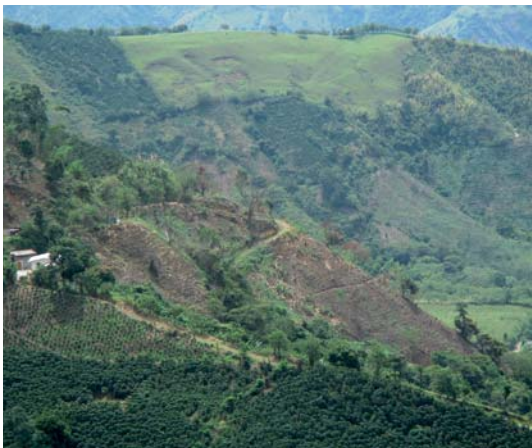
Figura 148. Lote para implementación de prácticas de conservación en el municipio de Pácora, Caldas.

El diseño se elaboró en la microcuenca río Pácora, en un lote con 6.000 plantas de café Variedad Castillo®, con distancias de siembra de 1,2 x 1,2 m, de siembra nueva, con un área total de 2,48 hectáreas y promedio de pendiente de 30°. El lote se dividió en dos: 18.060 m<sup>2</sup> para el establecimiento de las prácticas de conservación de suelos y 6.835 m<sup>2</sup> como lote blanco o lote sin prácticas (Figura 148).

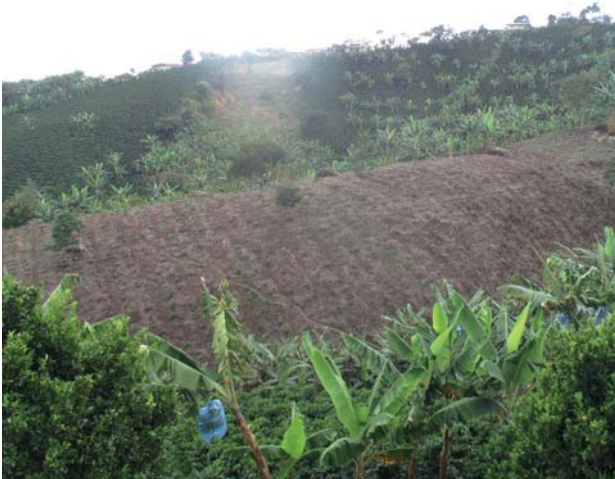
Figura 150. Lote para implementación de prácticas de conservación municipio de Aguadas, Caldas.

El diseño se elaboró en la microcuenca El Edén, en un lote con 6.000 plantas de café Variedad Castillo® con distancias de siembra de 1,3 x 1,5 m, de 5 meses, con un área total de 1,05 hectáreas y promedio de pendiente de 16°. El lote se dividió en dos: 8.913 m<sup>2</sup> para el establecimiento de las prácticas de conservación de suelos y 1.675 m<sup>2</sup> como lote blanco o lote sin prácticas (Figura 150).

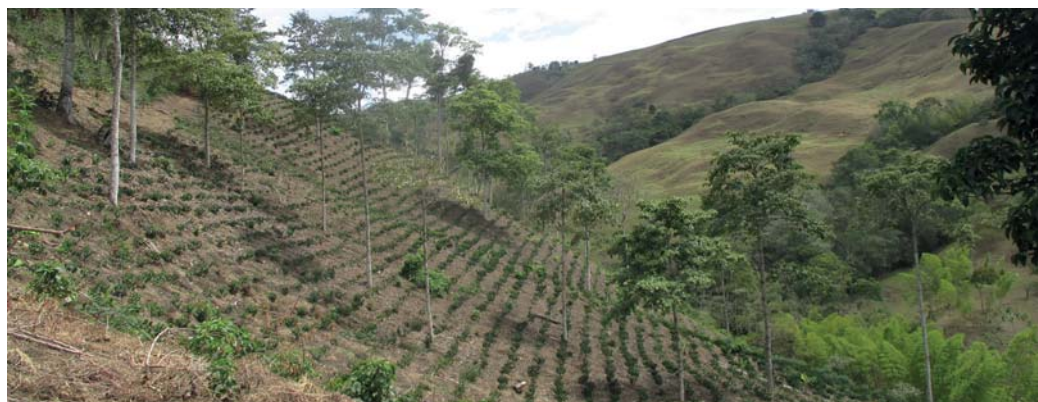
Figura 152. Lote para implementación de prácticas de conservación en el municipio de Salamina, Caldas.

El diseño se elaboró en la microcuenca La Frisolera, en un lote con 7.000 plantas de café Variedad Castillo®, con distancias de siembra de 1,2 x 1,4 m, de 7 meses, con un área total de 1,06 hectáreas y promedio de pendiente de 30°. El lote se dividió en dos: 7.858 m<sup>2</sup> para el establecimiento de las prácticas de conservación de suelos y 2.777 m<sup>2</sup> como lote blanco o lote sin prácticas (Figura 152).

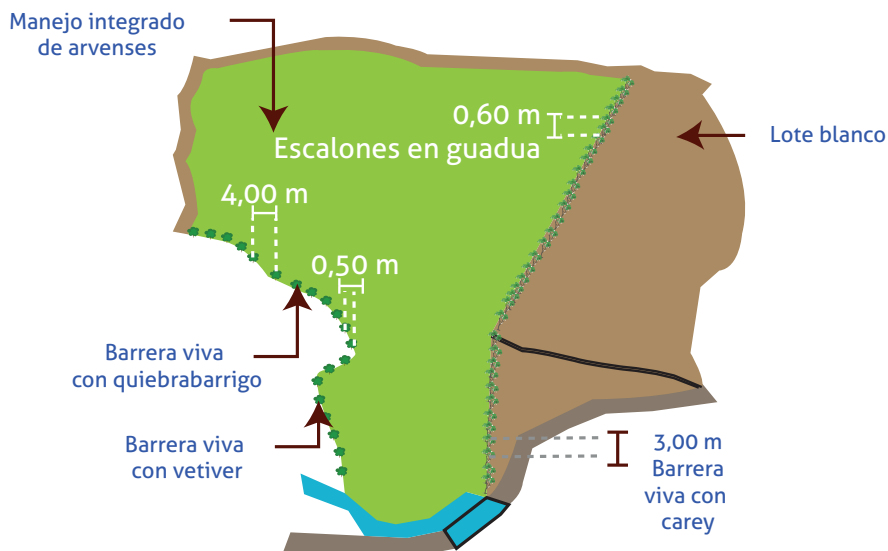
Figura 153. Diseño con prácticas y acotaciones en conservación de suelo y agua en el municipio de Salamina, Caldas.

**Se recomendaron CUATRO PRÁCTICAS:** Manejo integrado de arvenses, barreras vivas con quebrabarrigo intercalado con vetiver, escalones en guadua y barreras vivas con Carey (Figura 152).

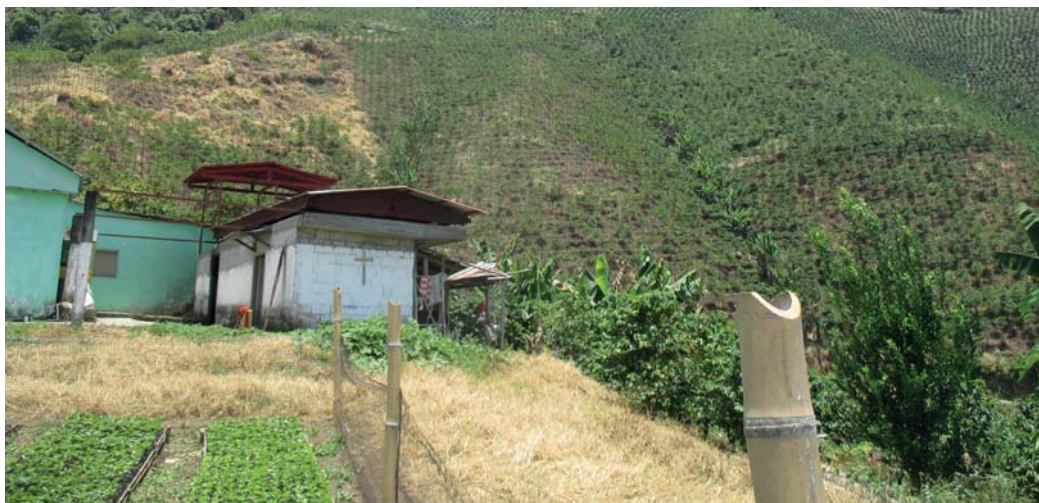
Figura 154. Lote para implementación de prácticas de conservación en el municipio de Marquetalia, Caldas.

El diseño se elaboró en la microcuenca Los Saínos, en un lote con 10.000 plantas de café Variedad Castillo® Naranjal, con distancias de siembra de 1,3 x 1,7 m, renovación por siembra, con un área total de 1,63 hectáreas y promedio de pendiente de 22°. El lote se dividió en dos: 11.674 m<sup>2</sup> para el establecimiento de las prácticas en conservación de suelos y 4.640 m<sup>2</sup> como lote blanco o lote sin prácticas (Figura 154).

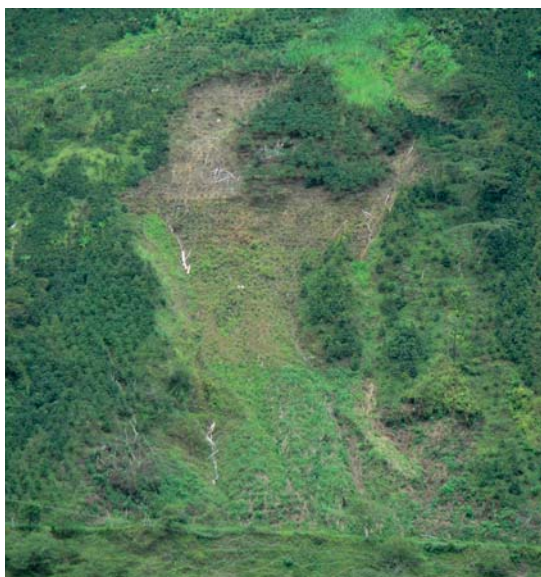
Figura 156. Lote para implementación de prácticas de conservación en el municipio de Pensilvania, Caldas.

El diseño se elaboró en la microcuenca La Linda, en un lote con 1.500 plantas de café Variedad Castillo®, con distancias de siembra de 1,2 x 1,8 m, de siembra nueva, con un área total de 0,56 hectáreas y promedio de pendiente de 33°. El lote se dividió en dos: 4.972 m<sup>2</sup> para el establecimiento de las prácticas de conservación de suelos y 721 m<sup>2</sup> como lote blanco o lote sin prácticas (Figura 156).

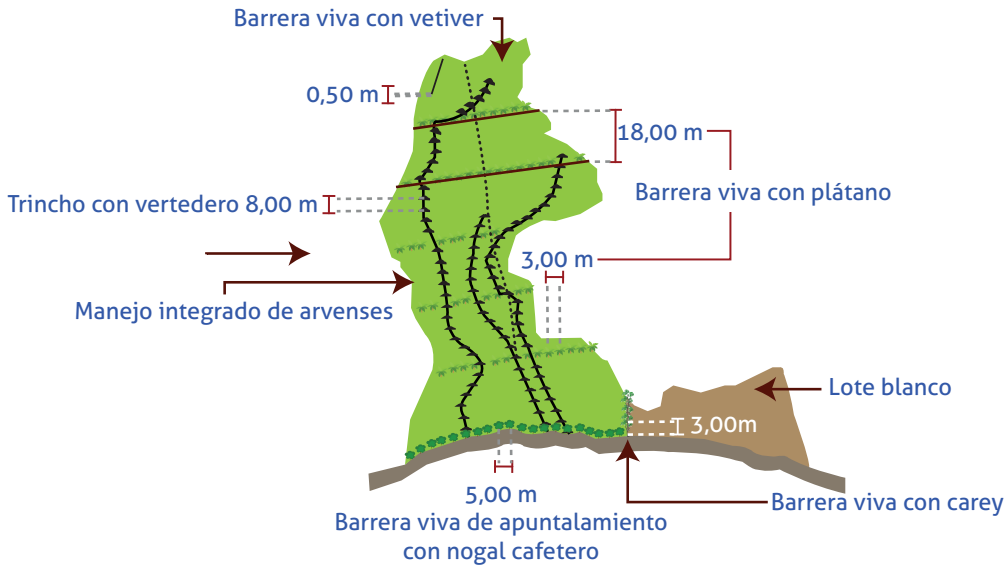
Figura 157. Diseño con prácticas y acotaciones en conservación de suelo y agua en el municipio de Pensilvania, Caldas.

**Se recomendaron seis prácticas:** Manejo integrado de arvenses, barrera viva de apuntalamiento con nogal cafetero, barrera con vetiver, barrera viva con plátano, trinchos con vertedero y barrera viva con carey (Figura 157).

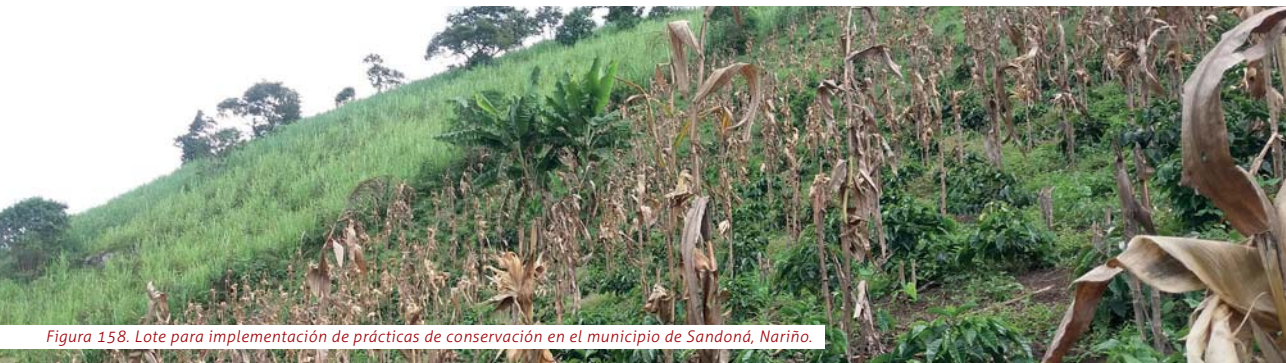
Figura 158. Lote para implementación de prácticas de conservación en el municipio de Sandoná, Nariño.

El diseño se elaboró en la microcuenca río El Ingenio, en un lote con 3.000 plantas de café Variedad Castillo®, con distancias de siembra de 1,7 x 1,7 m, de 11 meses, con un área total de 0,49 hectáreas y promedio de pendiente de 35°. El lote se dividió en dos: 2.508 m<sup>2</sup> para el establecimiento de las prácticas de conservación de suelos y 2.393 m<sup>2</sup> como lote blanco o lote sin prácticas (Figura 158).

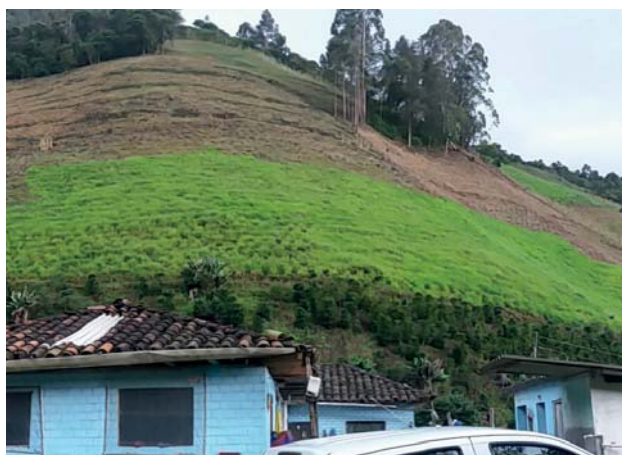
Figura 160. Lote para implementación de prácticas de conservación municipio de Consacá, Nariño.

El diseño se elaboró en la microcuenca río Azufral, en un lote con 6.000 plantas de café Variedad Castillo®, con distancias de siembra de 1,5 x 1,5 m, de 10 meses, con un área total de 0,96 hectáreas y promedio de pendiente de 39°. El lote se dividió en dos: 6.160 m<sup>2</sup> para el establecimiento de las prácticas de conservación de suelos y 3.442 m<sup>2</sup> como lote blanco o lote sin prácticas (Figura 160).

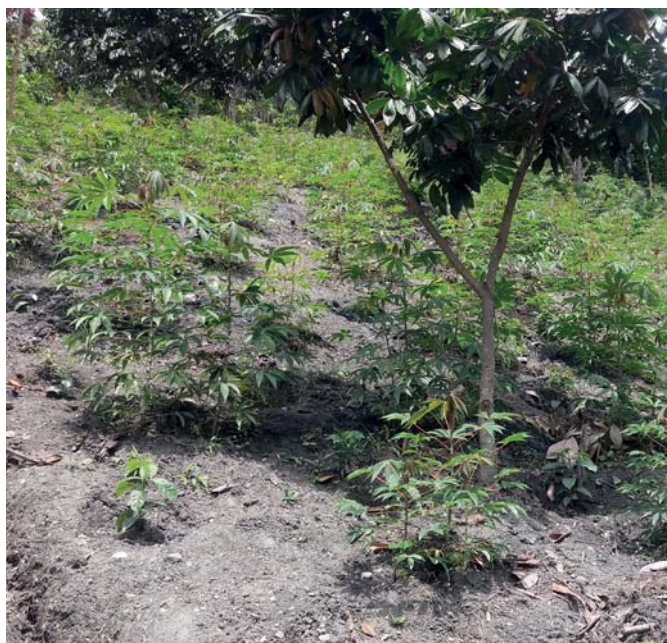
Figura 162. Lote para implementación de prácticas de conservación en el municipio de Buesaco, Nariño.

El diseño se elaboró en la microcuenca río Buesaquito, en un lote con 2.000 plantas de variedad Colombia, con distancias de siembra de 1,0 x 1,0 m, de 8 meses, con un área total de 0,13 hectáreas y promedio de pendiente de 22°. El lote se dividió así: 699 m<sup>2</sup> para el establecimiento de las prácticas de conservación de suelos y 696 m<sup>2</sup> como lote blanco o lote sin prácticas (Figura 162).

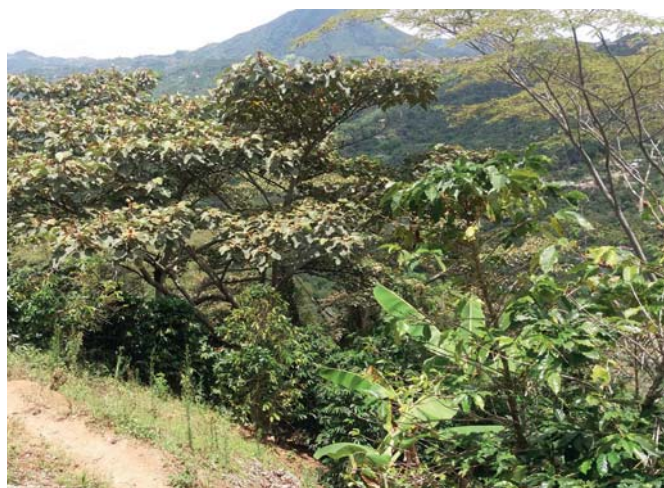
Figura 164. Lote para implementación de prácticas de conservación en el municipio de La Unión, Nariño.

El diseño se elaboró en la microcuenca quebrada La Fragua, en un lote con 3.000 plantas de variedad Colombia, con distancia de siembra de 1,2 x 1,4 m, de siembra nueva, con un área total de 0,49 hectáreas y promedio de pendiente de 33°. El lote se dividió en dos: 2.704 m<sup>2</sup> para el establecimiento de las prácticas en conservación de suelos y 2.227 m<sup>2</sup> como lote blanco o lote sin prácticas (Figura 164).

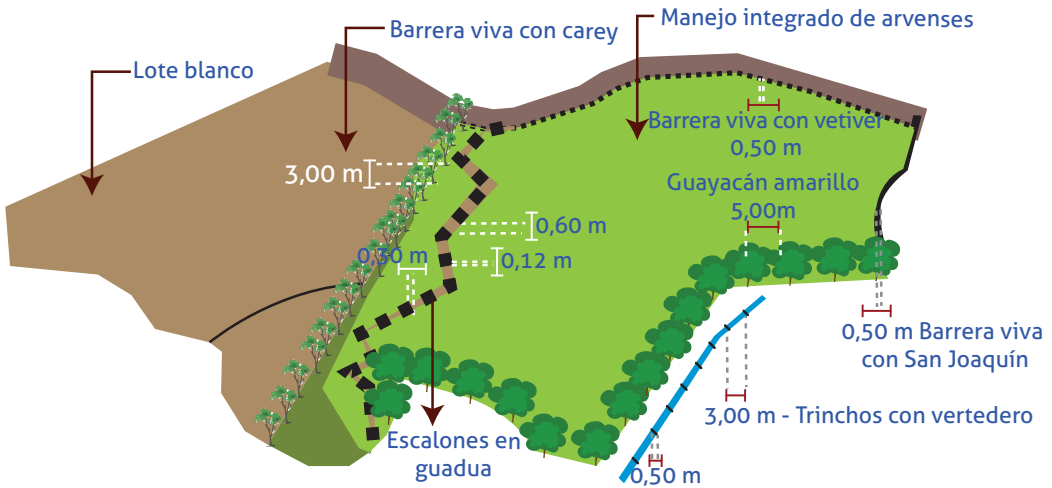
**Se recomendaron siete prácticas:** Manejo integrado de arvenses, escalones en guadua, barreras vivas con guayacán, barreras vivas con San Joaquín, barreras vivas con vetiver, vertederos en canal y barreras vivas con Carey (Figura 165).

Figura 165. Diseño con prácticas y acotaciones en conservación de suelo y agua en el municipio de La Unión, Nariño.

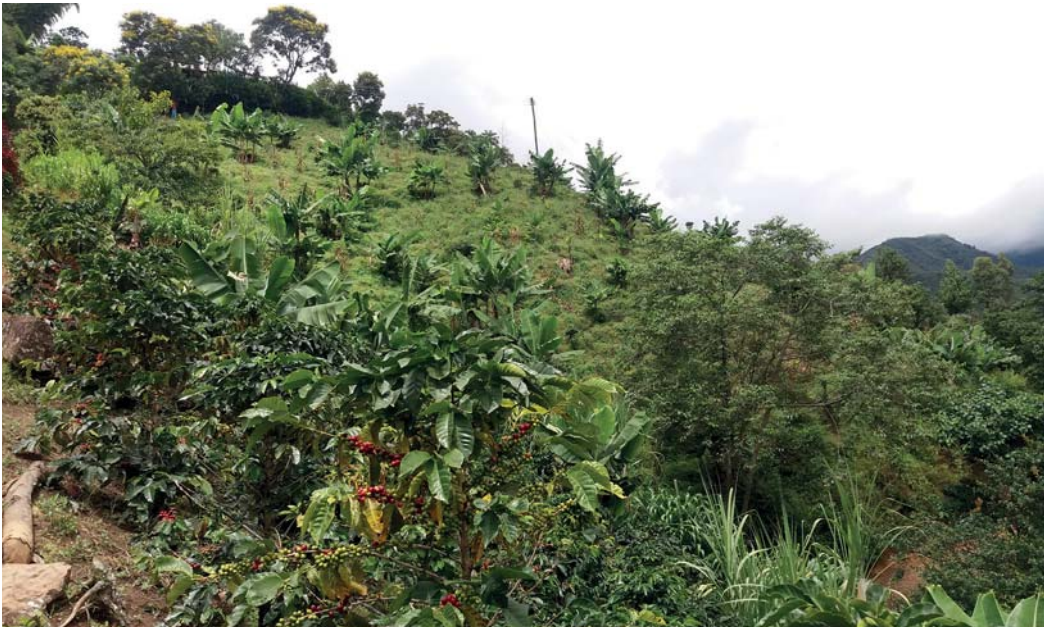
El diseño se elaboró en la microcuenca quebrada El Molino, en un lote con 2.500 plantas de café Variedad Castillo®, con distancias de siembra de 1,5 x 1,5 m, de 12 meses, con un área total de 0,23 hectáreas y promedio de pendiente de 27°. El lote se dividió en dos: 1.446 m<sup>2</sup> para el establecimiento de las prácticas de conservación de suelos y 915 m<sup>2</sup> como lote blanco o lote sin prácticas (Figura 166).

Figura 166. Lote para implementación de prácticas de conservación municipio de San Lorenzo, Nariño.
