# CONSERVACIÓN DE SUELOS Y AGUAS

Disciplina de Suelos

## CONSERVACIÓN DE SUELOS Y AGUAS

### AGUA PARA UNA CAFICULTURA SOSTENIBLE

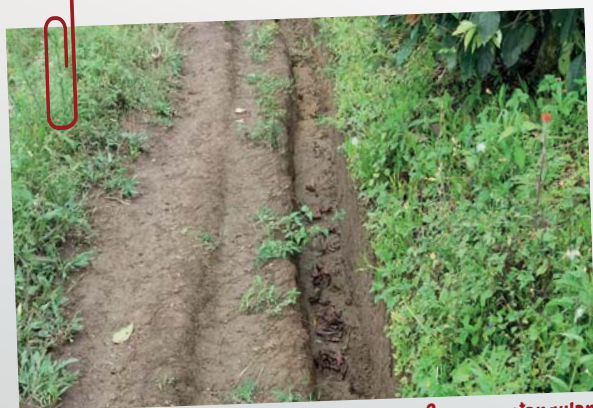
Cunetas en carretera de forma rectangular

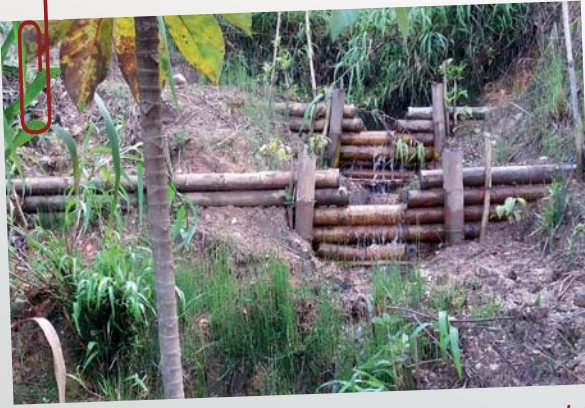
Trincho con vertederos en guadua

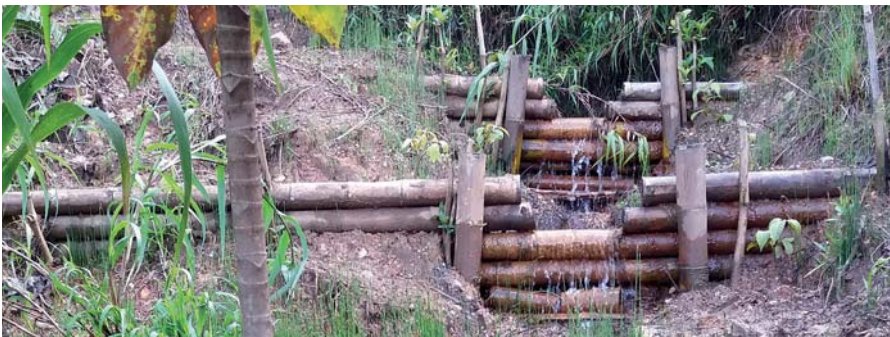
Construcción de trinchos con vertedero en guadua.

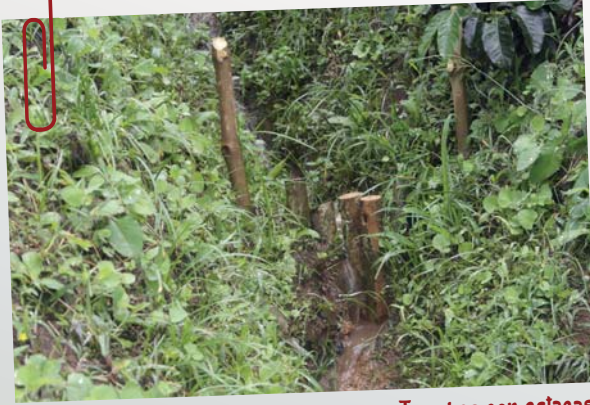
Trincho con estacas

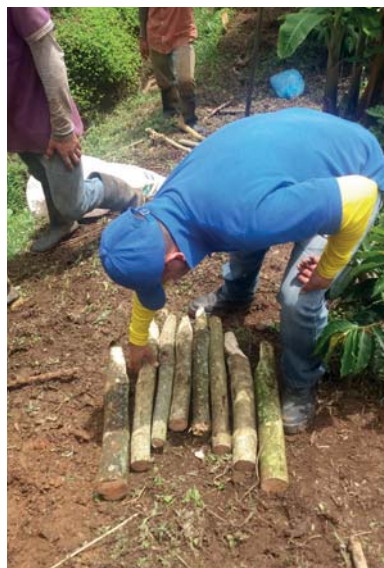
Construcción de trinchos con vertedero en estacas.

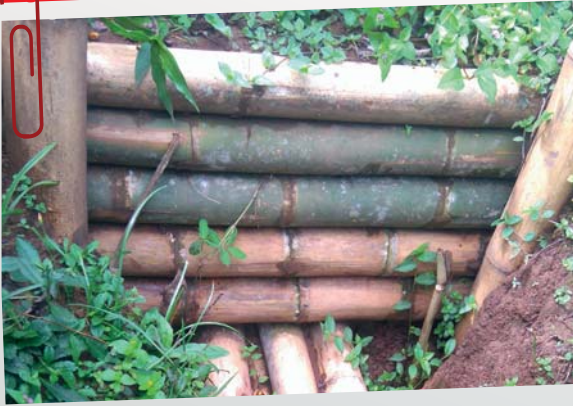
Filtro en guadua

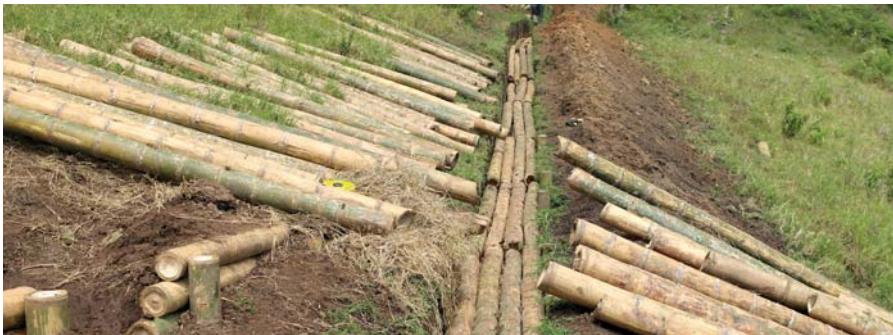
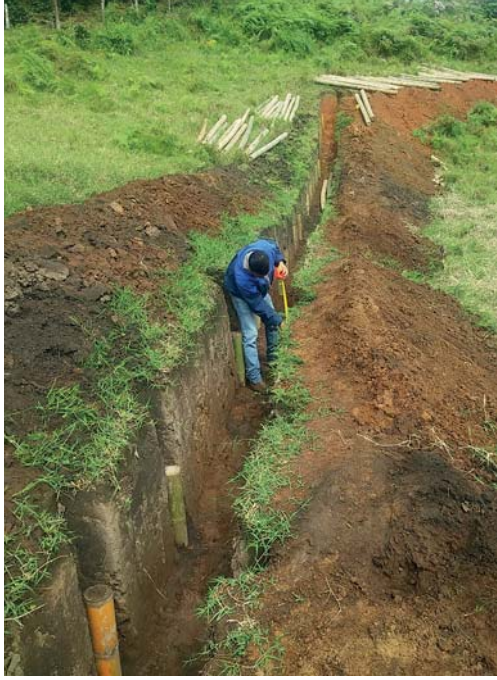
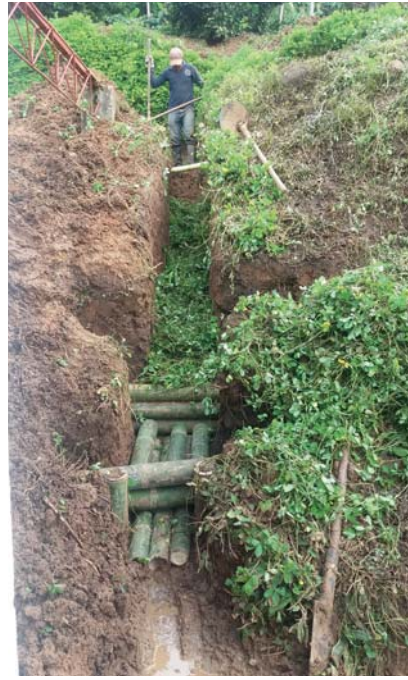
*Construcción de filtro vivo.*

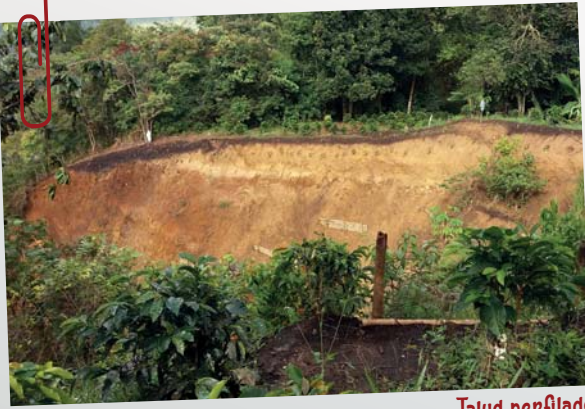
Talud perfilado

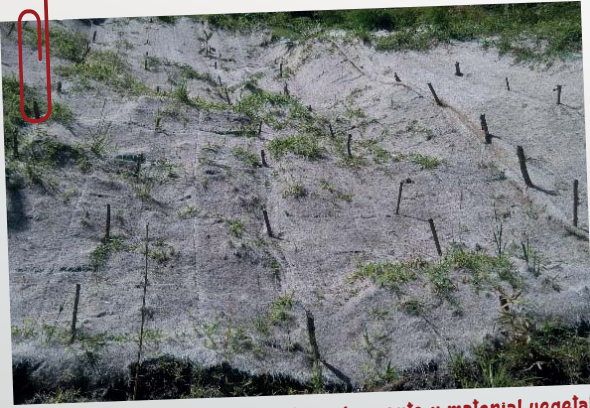
Cubrimiento de talud con biomanto y material vegetal

Barrera que protege al suelo del impacto directo de la lluvia evitando el daño de los agregados del suelo.

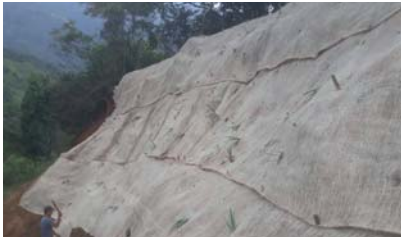
### Cubrimiento de talud con biomanto

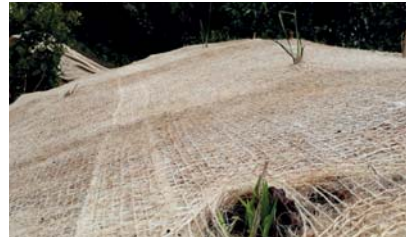
### Siembra de vetiver y biomanto

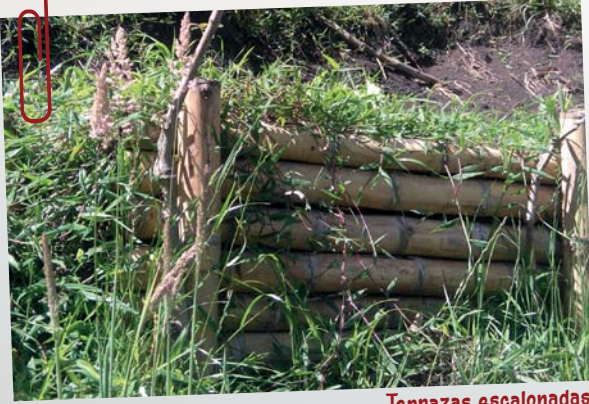
Terrazas escalonadas

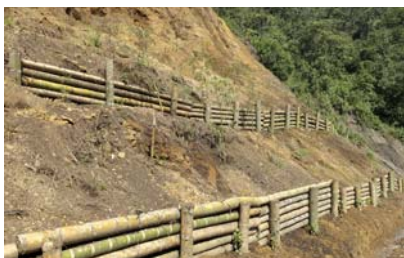
### Terrazas en la base del talud

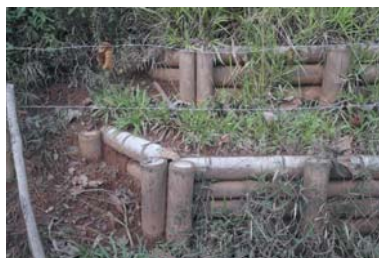
### Cuña en terrazas

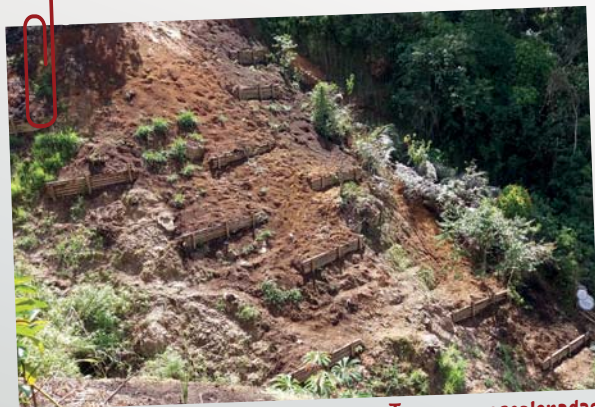
Terrazas escalonadas

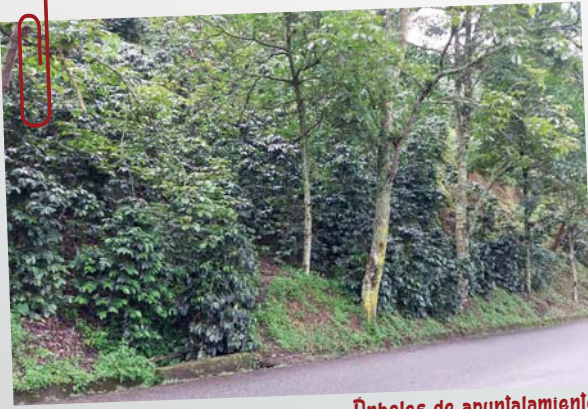
Árboles de apuntalamiento

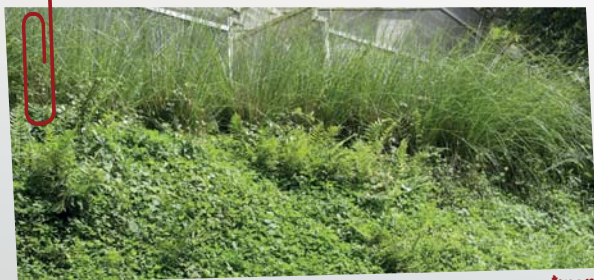
Protección de la corona con vetiver

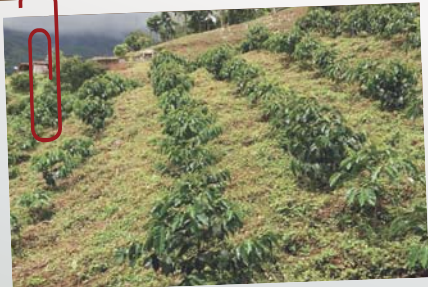
Manejo integrado de arvenses

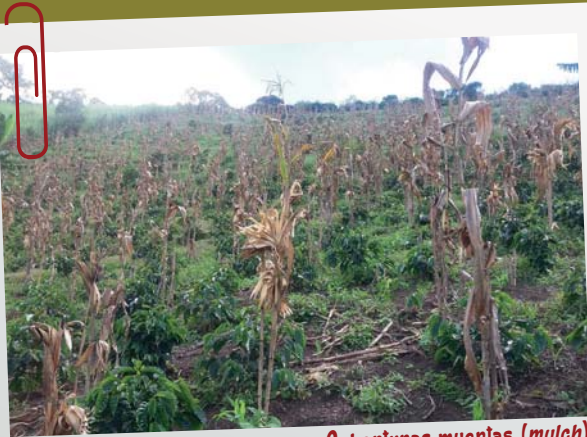
Coberturas muertas (mulch)

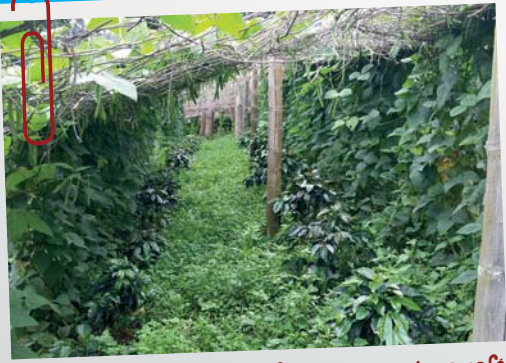
Cultivos asociados a café

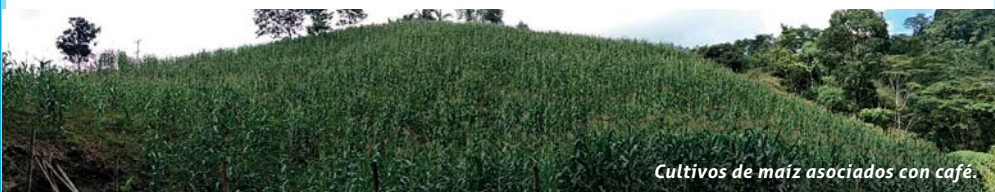
Cultivos de maíz asociados con café.

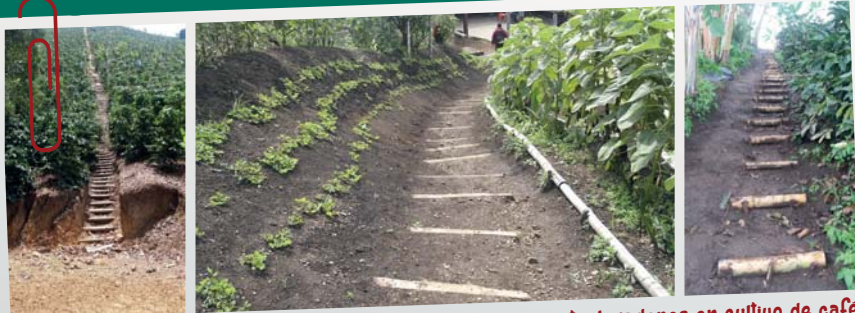
Escalones en guadua camino para trabajadores en cultivo de café

Es otra de las prácticas de conservación de suelos que los agricultores pueden realizar en sus fincas aprovechando el material vegetal, el cual fácilmente se puede adquirir en sus predios.

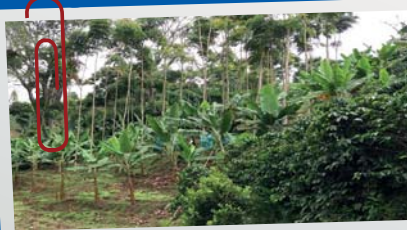
Barrera viva con plátano y banano

Es una de las prácticas de conservación de suelos más utilizada por los caficultores, ya que sirven como franja de protección, principalmente en zonas de ladera.

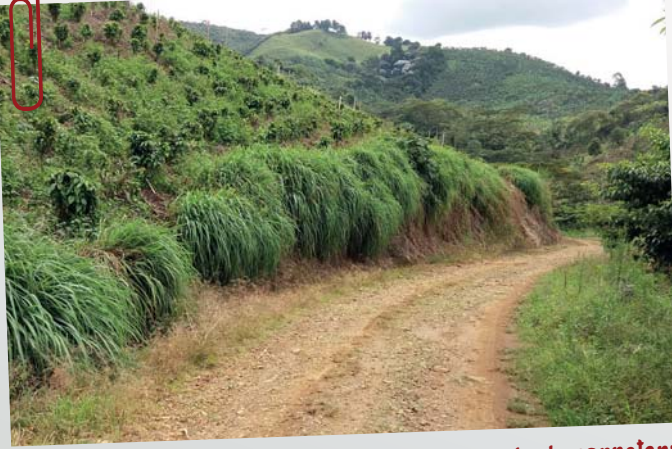
Barrera viva con citronela a borde de carretera

Las barreras vivas con citronela (*Cymbopogon nardus* L) tienen como objetivo disminuir la velocidad del agua y pérdida del suelo.

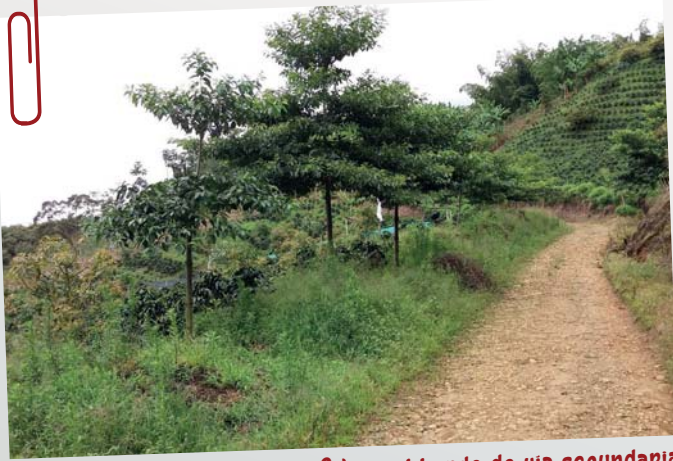
Barrera viva con nogal cafetero al borde de vía secundaria

Una de las barreras vivas que puede encontrarse con más frecuencia en los bordes de caminos y carreteras es el nogal cafetero (*Cordia alliodora*), que tiene como objetivo amarrar el suelo y disipar el agua de la vía.

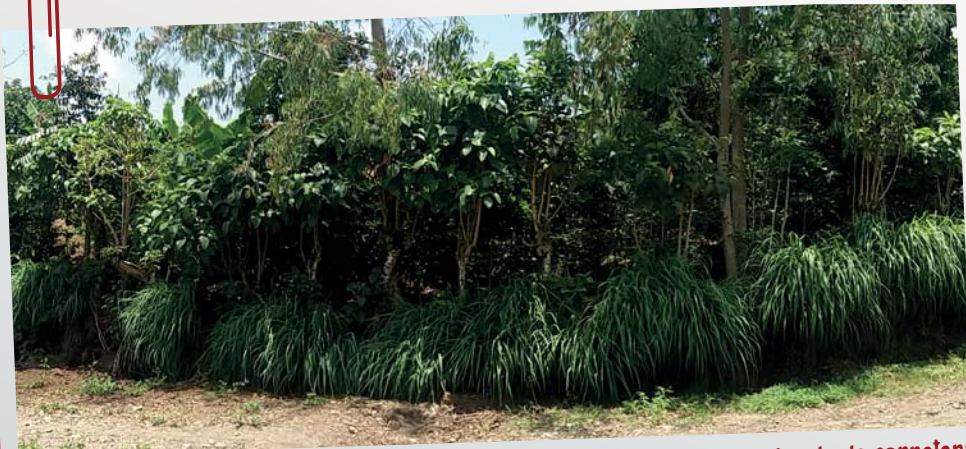
Barrera viva con quebrabarrigo en sucesión con citronela a borde de carretera

Las barreras vivas con quebrabarrigo (*Trichanthera gigantea*) y citronela (*Cymbopogon nardus* L.) puede utilizarse como franjas de protección de taludes, carreteras y caminos.

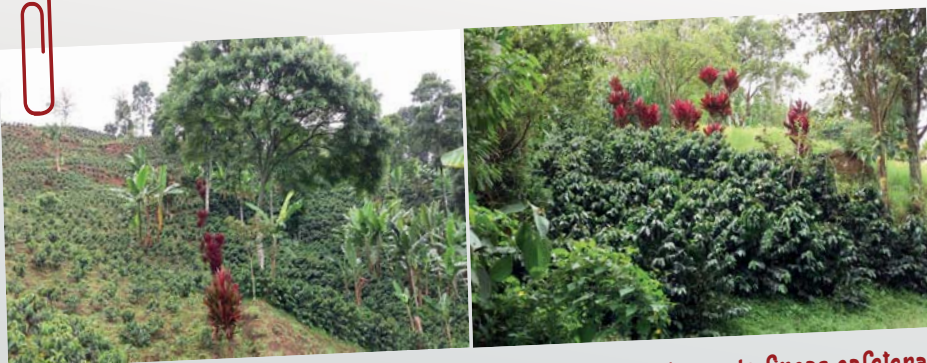
Barreras vivas con carey en linderos de fincas cafetaleras

Las barreras vivas con carey (*Cordyline terminalis*) tienen como objetivo dividir linderos o lotes en las fincas. Además, son de uso paisajístico y de importancia económica como follaje.

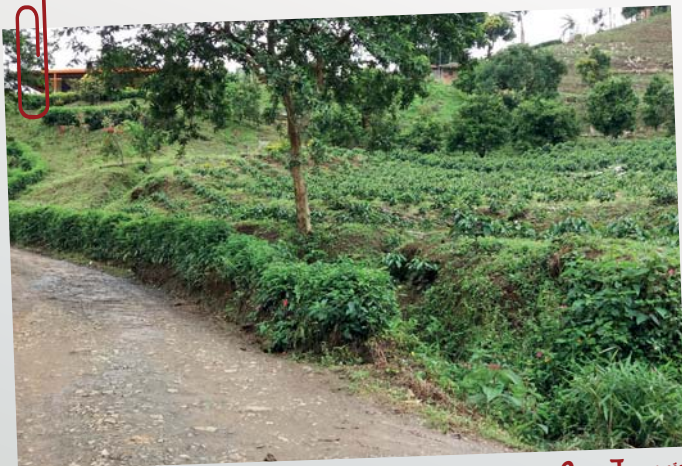
Barrera viva con San Joaquín

La barrera viva con San Joaquín (*Malva viscus penduliflorus*) se utiliza como franja de protección en los cultivos y como cercos vivos en los bordes de caminos o de carreteras o de cultivos.

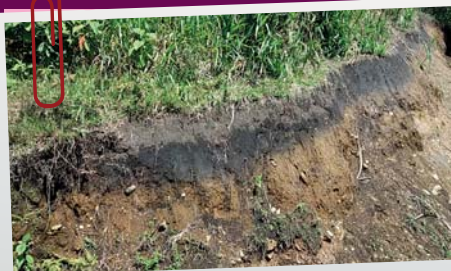
a). Perfilado del talud

En algunos predios cafeteros para la construcción de caminos y vías de acceso se realizan cortes que forman taludes, que pueden afectar la parte inferior de la ladera sino se tiene un manejo adecuado y se dejan a exposición del agua y el sol, presentando problemas de erosión superficial, formación de canales y agrietamientos por desecación hasta movimiento de pequeñas y grandes fracciones de suelo y subsuelo.

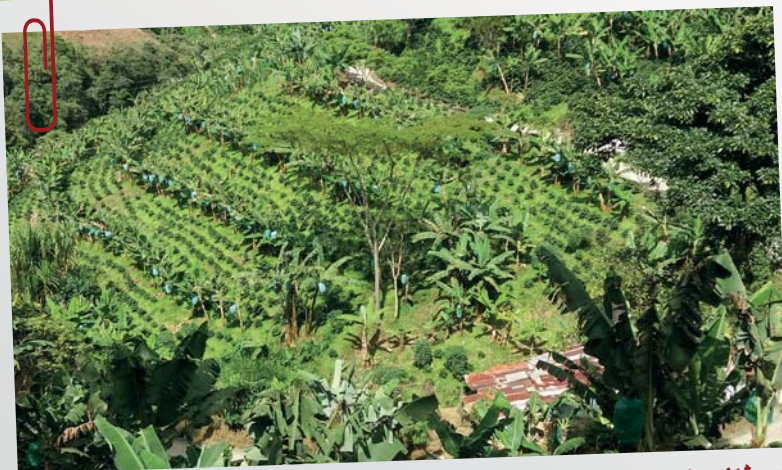
**Siembra en contorno de café con barreras de plátano**

- Reducir la erosión laminar.
- Reducir la escorrentía superficial.
- Disminuir la velocidad del agua a través del terreno.
- Permitir la infiltración del agua en el suelo.
- Distribuir el agua lluvia en todo el terreno.
